ESTUDIO DE ANALISIS DE RIESGOS

REPORTE No.	:	INSP – 182 – 2019
CLIENTE	:	EMPRESA ELECTRICA REGIONAL NORTE S.A. “EMELNORTE”
RIESGO	:	Generación, Subtransmisión, Distribución y Comercialización de Energía Eléctrica
ÁREA DE UBICACIÓN	:	Provincias de Imbabura, Carchi, norte de Pichincha
FECHA DE INSPECCIÓN	:	23 - 30 de abril del 2019
INSPECCIONADO POR	:	Ing. Carlos De Janon B. – CEPI # 68 Ing. Christian Moya Ing. Andrés Paltán
SUPERVISADO POR	:	Arq. Jaime Sotomayor V. Especialista en Valoración de Riesgos
	:	Ing. Ian Anaguano Director del Proyecto
	:	Tnlgo. Diego Cárdenas Especialista en Ingeniería Eléctrica
CONSULTORES	:	KAMANA CIA. LTDA. CONSULTORES EN RIESGOS

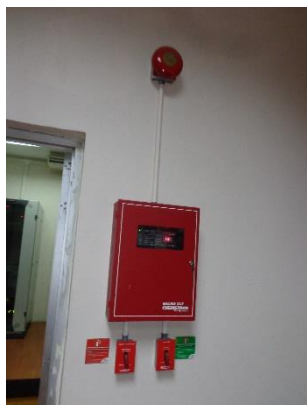
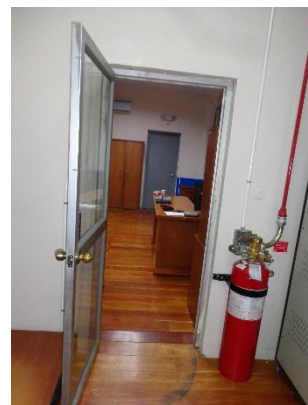
La sala de control está protegida con un sistema de inundación total con agente limpio CHEMETRON. El sistema adolece de algunas deficiencias, el cuarto de control no es estanco, las puertas de acceso no son corta fuego y los vidrios de las ventanas no soportarían la presión del gas.

Sistema de agente limpio en la sala de control, por inundación total. Se observa la puerta de acceso que no es corta fuego.

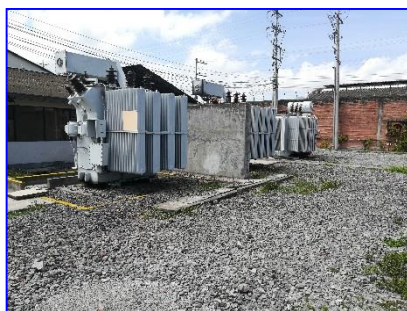
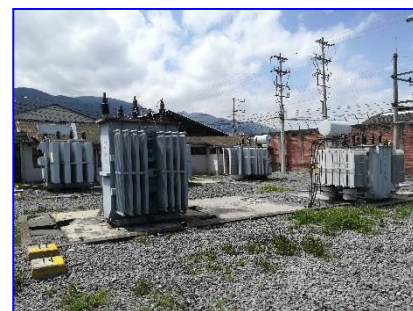
- Plan de emergencia para actuar en caso de eventual erupción del volcán chiles.
- Plan de contingencia ante posible erupción del volcán Cayambe.
- Plan de contingencia ante presencia del fenómeno del niño.
- Plan de contingencia ante posibles atentados en la zona de la frontera norte.

El orden de la Subestación es DEFICIENTE, en el patio de maniobras existen (6) seis transformadores que ya cumplieron con su vida útil, que prácticamente están abandonados a la intemperie junto al transformador de potencia que si está en operación, es decir los transformadores inservibles no han sido removidos y almacenados adecuadamente en una bodega.

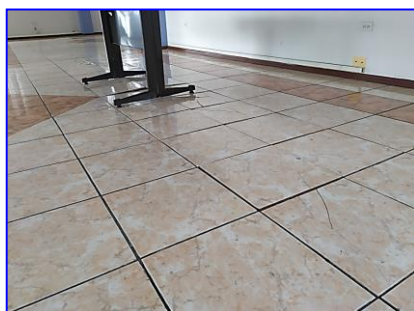
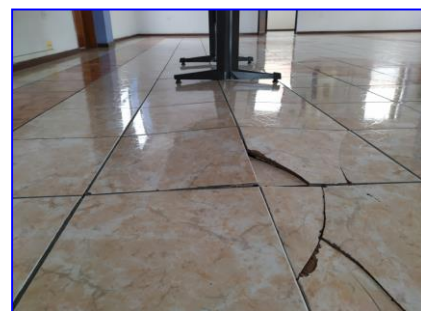
Daño del recubrimiento del piso en varias áreas del edificio

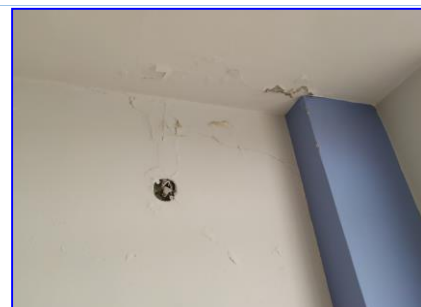
Recubrimiento de paredes desprendido

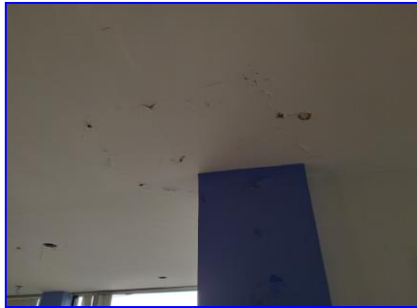
Recubrimiento de paredes desprendido

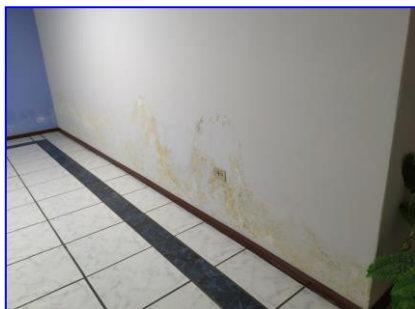
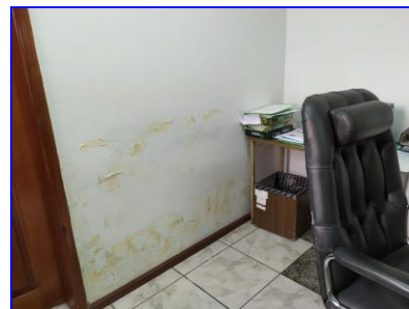
Recubrimiento de paredes desprendido
