ESTUDIO DE ANALISIS DE RIESGOS

REPORTE No.	:	INSP – 182 – 2019
CLIENTE	:	EMPRESA ELECTRICA REGIONAL NORTE S.A. “EMELNORTE”
RIESGO	:	Generación, Subtransmisión, Distribución y Comercialización de Energía Eléctrica
ÁREA DE UBICACIÓN	:	Provincias de Imbabura, Carchi, norte de Pichincha
FECHA DE INSPECCIÓN	:	23 - 30 de abril del 2019
INSPECCIONADO POR	:	Ing. Carlos De Janon B. – CEPI # 68 Ing. Christian Moya Ing. Andrés Paltán
SUPERVISADO POR	:	Arq. Jaime Sotomayor V. Especialista en Valoración de Riesgos
	:	Ing. Ian Anaguano Director del Proyecto
	:	Tnlgo. Diego Cárdenas Especialista en Ingeniería Eléctrica
CONSULTORES	:	KAMANA CIA. LTDA. CONSULTORES EN RIESGOS

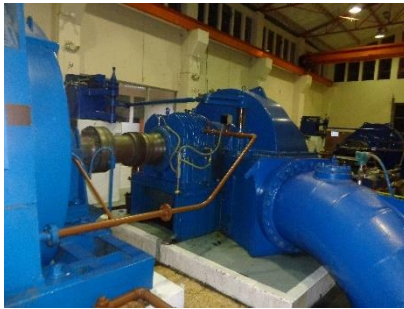
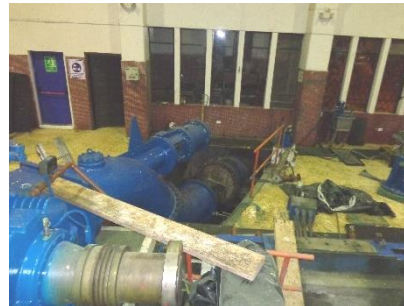
Unidades de Generación, lado derecho unidad # 2 en mantenimiento mayor

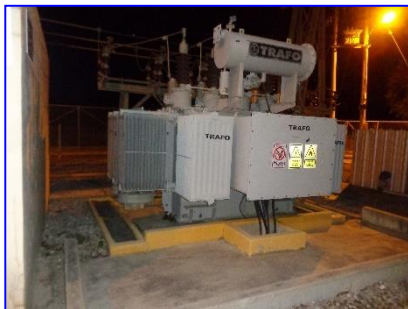
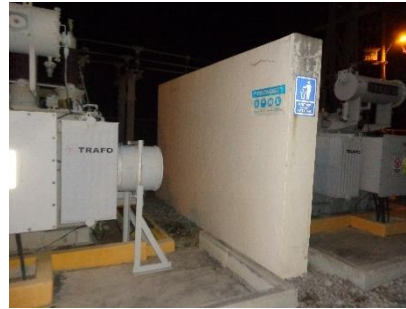
Transformador de elevación de 5 / 6,25 MVA, relación de voltaje 4,16 / 34,5 kV. Se observa un muro cortafuego entre transformadores

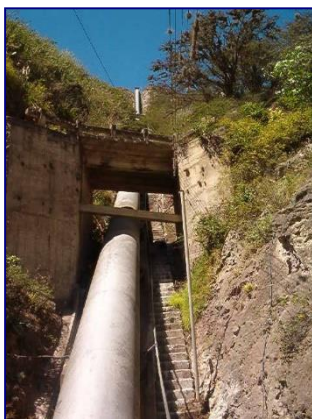
La última medición de espesores de la tubería se realizó en el año 2009, actualmente se pinta la tubería cada 3 años. No cuenta con protección galvánica.

Tubería de presión de distinto diámetro y longitudes, se pinta cada 3 años, no cuenta con protecciones galvánicas

Realizar un estudio para la implementación de ánodos de sacrificio en la tubería de presión como protección catódica.

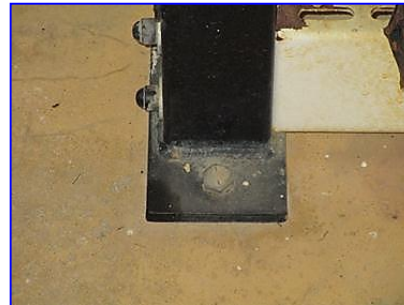
Soporte de baterías anclado al piso

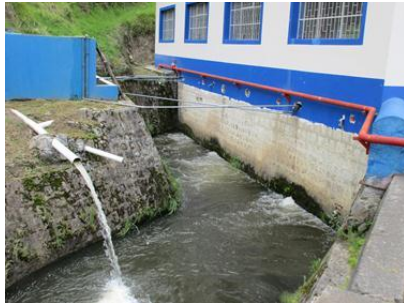
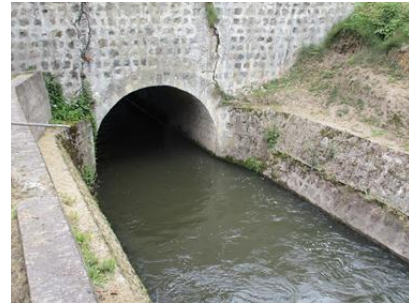
Canal de descarga de las aguas turbinadas, paredes recubiertas con piedra

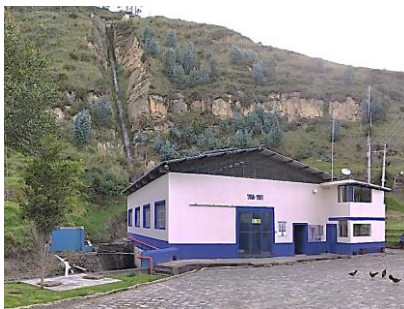
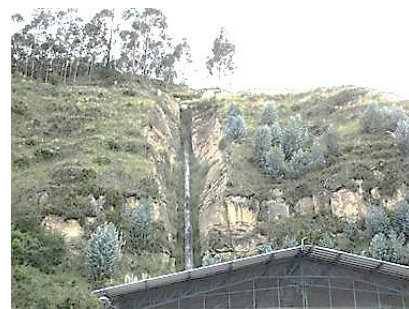
Tubería de presión de 90 m, caída 65 m

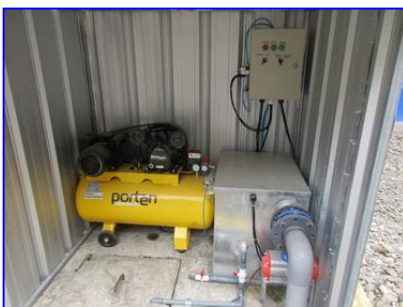
El transformador cuenta con cubeto de contención de derrames, el mismo se comunica con una trampa de grasa, distante del área activa en más de 15 m. Adicional junto al transformador hay instalado un sistema de bombeo en caso de derrame del aceite del transformador.

Sistema de bombeo en caso de derrame

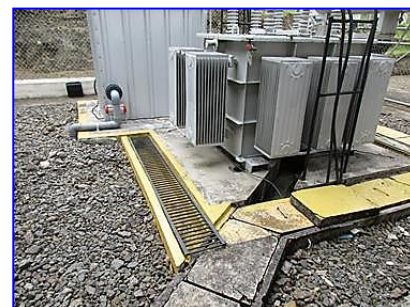
Cubeto de contención de derrames

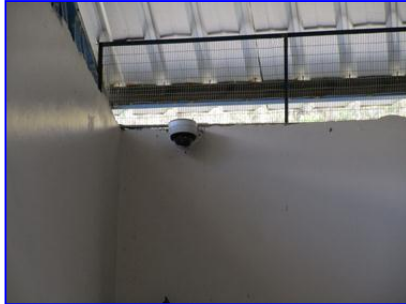
También existe un sistema CCTV con tres cámaras de seguridad con cobertura 360 grados. Las imágenes con grabadas en todo momento y las guardan por 30 días.

Cámara de vigilancia

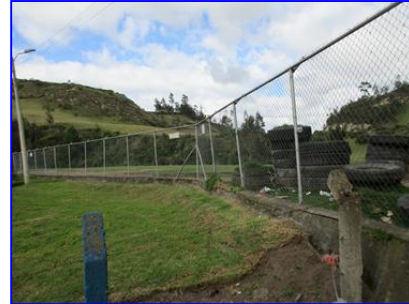
La central cuenta con cerramiento perimetral de malla y base de hormigón con una altura promedio de 2,20 metros.

Cerramiento perimetral

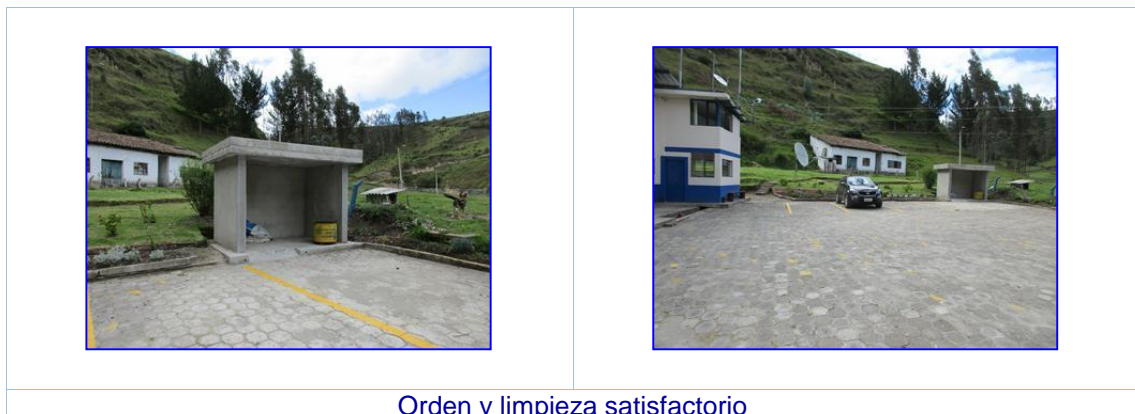
El orden y la limpieza de la Central “LA PLAYA” es satisfactorio, además estaba en construcción una caseta destinada a la recolección de desechos.

Orden y limpieza satisfactorio

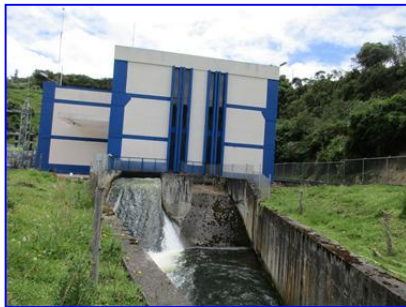
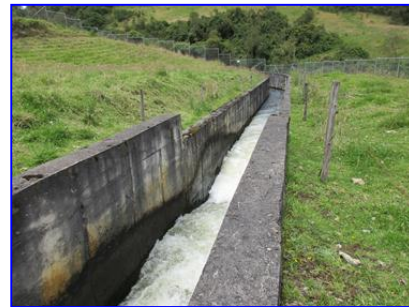
Canales de desfogue, conducen el agua que sale de las turbinas hacia el río, recubiertos con mampostería de piedra.

Canal de descarga de las aguas turbinadas, paredes recubiertas con piedra

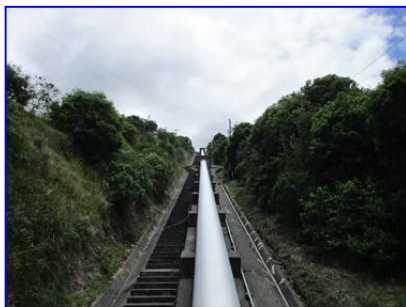
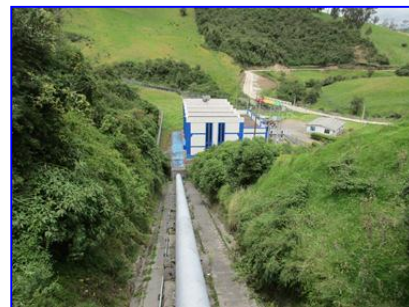
Tubería de presión fabricada con planchas de acero soldadas, compuesta por un ramal asentada sobre bases de hormigón armado, diámetro nominal 1.100 mm. Longitud total 410 m, caída de presión 125 m. La tubería tiene juntas de expansión colocadas una cada dos bases de anclaje en el punto más alto de la tubería, junto a la base de anclaje superior.

Tubería de Longitud total 410 m, caída de presión 125 m

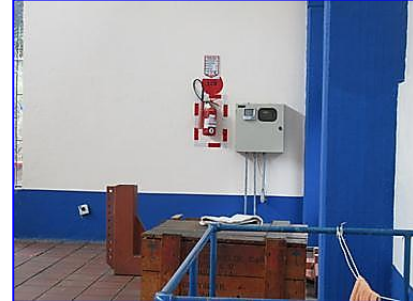
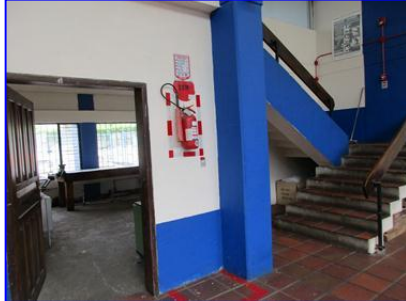
Extintores portátiles ubicados a 1,60 m de altura desde el piso

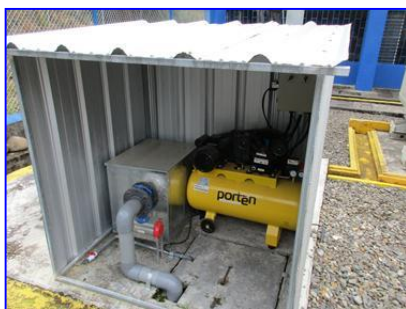
El transformador cuenta con cubeto de contención de derrames, el mismo se comunica con una trampa de grasa, distante del área activa en más de 15 m. Adicional junto al transformador hay instalado un sistema de bombeo en caso de derrame del aceite del transformador.

Sistema de bombeo en caso de derrame

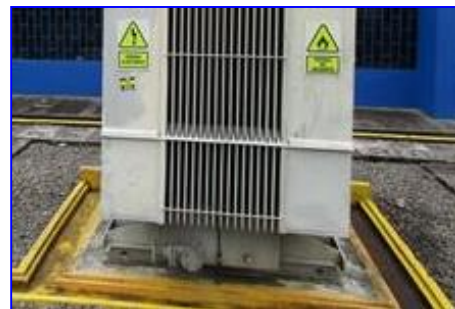
Cubeto de contención de derrames

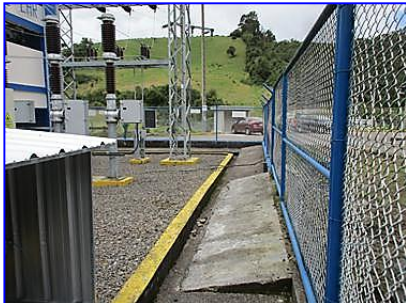
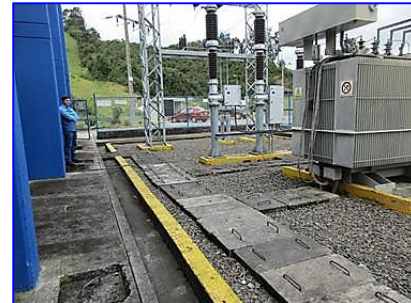
El orden y la limpieza de la CENTRAL “SAN MIGUEL DE CAR” es satisfactorio, además estaba en construcción una caseta destinada a la recolección de desechos.

Orden y limpieza satisfactorio

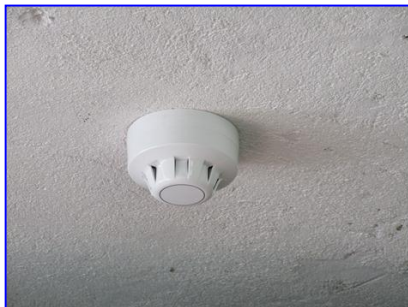
El cuarto de equipos no cuenta con un Sistema Contra Incendios de rociadores automáticos del tipo húmedo o agentes limpios.

Sensores de humo

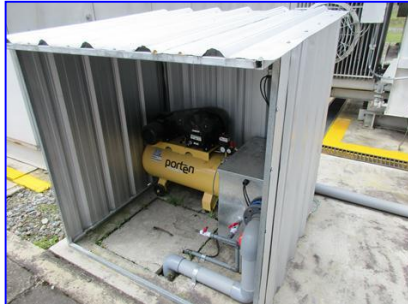
El transformador cuenta con un cubeto de contención de derrames, el mismo que se comunica con una trampa de grasa, distante del área activa en más de 15 m. Adicional junto al transformador hay instalado un sistema de bombeo en caso de derrame del aceite del transformador.

Sistema de bombeo en caso de derrame

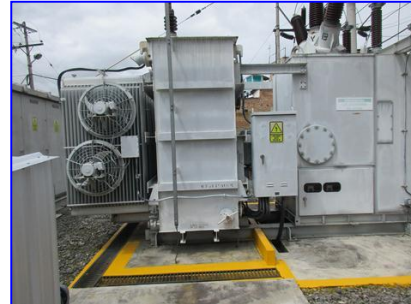
Cubeto de contención de derrames

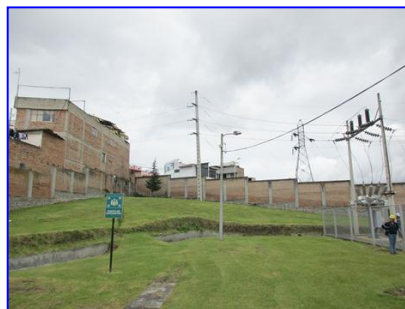
El orden y la limpieza de la Subestación "TULCAN" es satisfactorio, cuenta con caseta (paredes y cubierta de hormigón) destinada a la recolección de desechos clase 1 (orgánico), clase 2 (plástico), clase 3 (vidrio), clase 4 (industriales), en este lugar almacenan las herramientas de jardinería, y el kit anti derrames.

Orden y limpieza satisfactorio

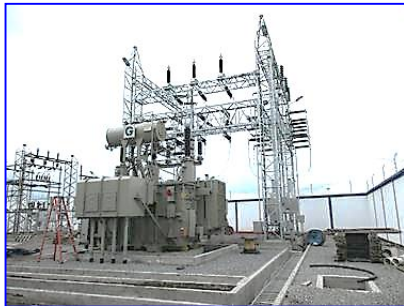
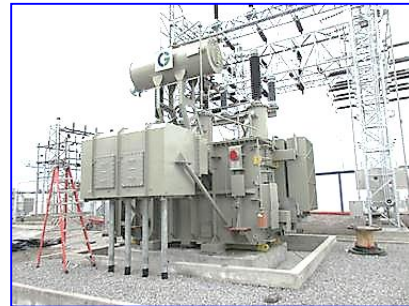
En este punto es importante mencionar que durante la visita se observó que en esta subestación eléctrica se están realizando construcciones civiles e instalando varios equipos tales como un transformador marca POWER TRANSFORMER de 20/25 MVA, varios disyuntores, un cuarto de equipos donde se encuentran varios tableros de control e incluso un nuevo pórtico construido con perfiles metálicos, lo cual servirá para la ampliación de esta subestación, con la finalidad de responder al aumento de la demanda de energía de la ciudad de Tulcán.

Nuevos Pórticos y Transformador de Potencia 25 MVA

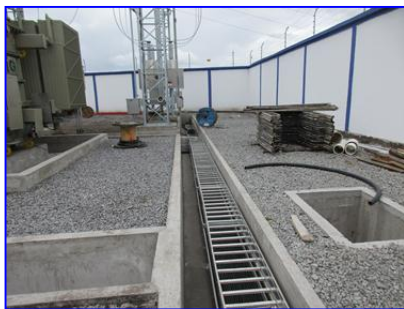
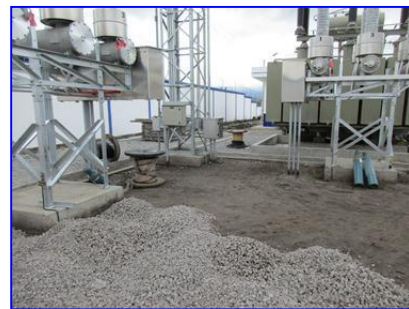
Construcciones civiles (plataformas y canales)

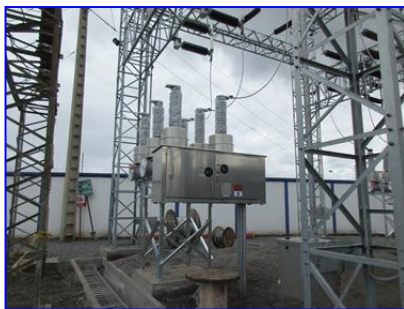
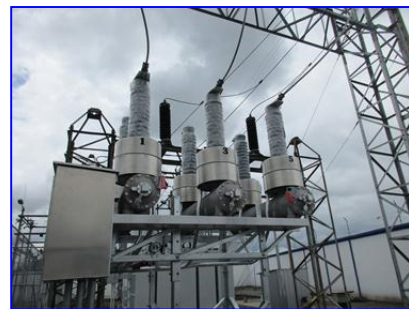
Nuevos disyuntores

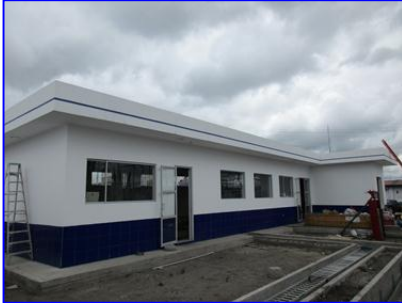
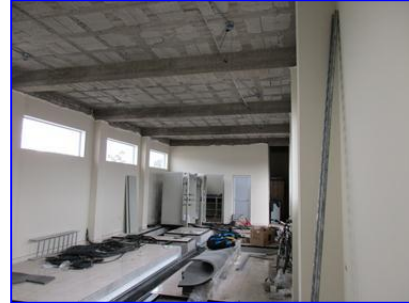
Nuevo cuarto de control de equipos

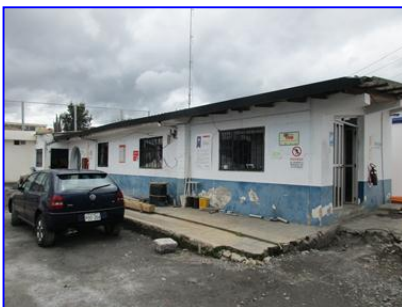
Cuarto de Equipos Antiguos

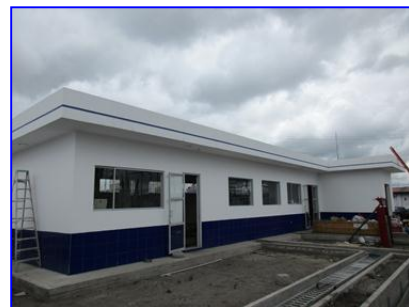
Cuarto de Equipos Nuevos en Construcción

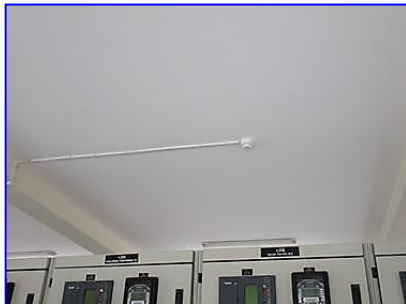
Sensores de humo

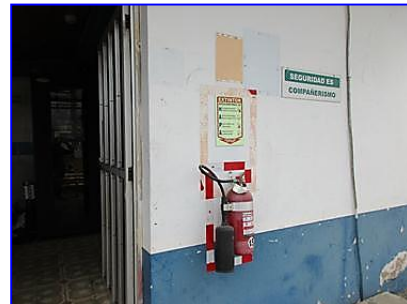
Extintor de incendios portátil

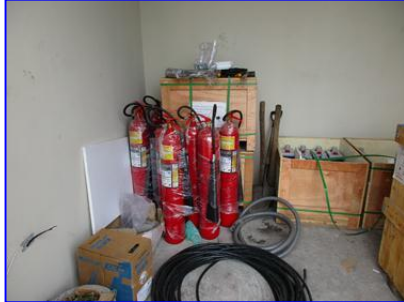
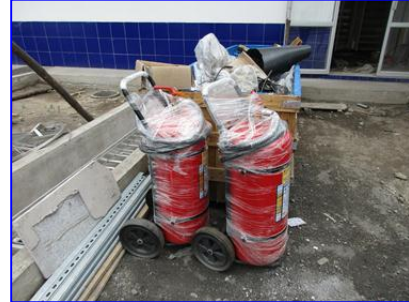
Extintores contraincendios que serán instalados en las nuevas instalaciones

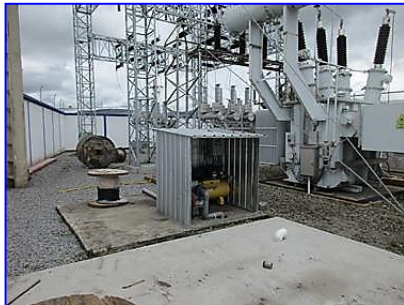
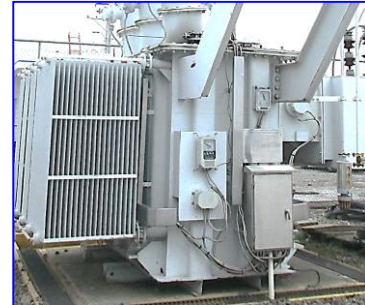
El transformador (instalado y por instalarse) cuenta con un cubeto de contención de derrames, que se comunica con una trampa de grasa, distante del área activa en más de 15 m. Adicional junto a los transformadores hay instalado un sistema de bombeo en caso de derrame del aceite de los transformadores

Sistema de bombeo en caso de derrame

Cubeto de contención de derrames (transformador instalado)

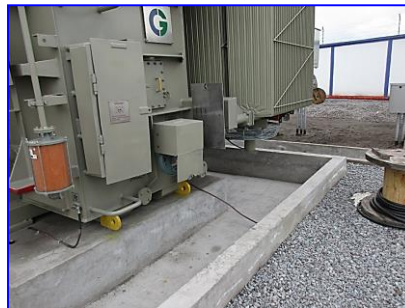
Cubeto de contención de derrames (transformador por instalarse)

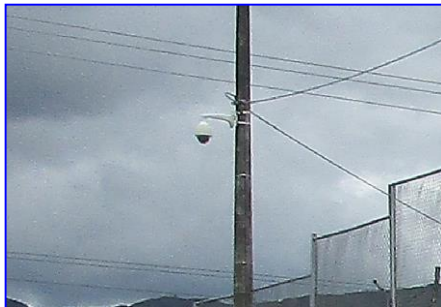
También existe un sistema CCTV con dos cámaras de seguridad con cobertura 360 grados. Las imágenes con grabadas en todo momento y las guardan por 30 días

Cámara de seguridad interna

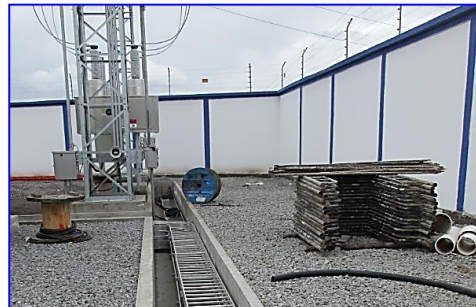
La subestación cuenta con cerramiento perimetral de ladrillo enlucido y pintado con una altura promedio de 3 metros, y en la parte superior un cerco eléctrico.

Cerramiento perimetral y cerco eléctrico

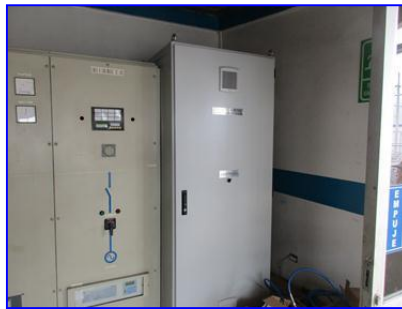
La ubicación visitada es controlada remotamente con el sistema Scada, además cuenta con comunicación telefónica y por radio con las oficinas de Ibarra y las distintas subestaciones.

Equipos de comunicación SCADA

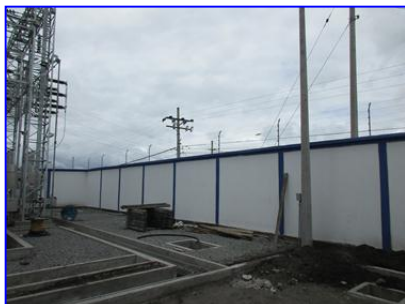
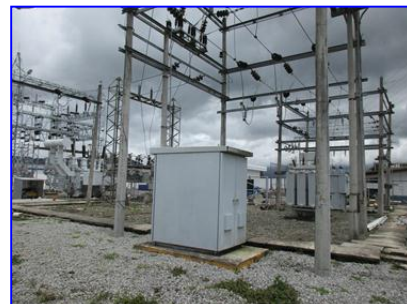
El orden y la limpieza de la Subestación “EL ROSAL” es satisfactorio, ya que cuentan con una caseta (paredes y cubierta de hormigón) destinada a la recolección de desechos clase 1 (orgánico), clase 2 (plástico), clase 3 (vidrio), clase 4 (industriales); en este lugar se almacenan las herramientas de jardinería, y el kit anti derrames.

Orden y limpieza satisfactorio

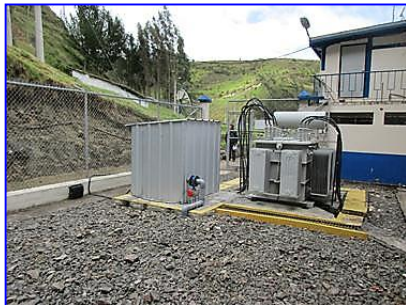
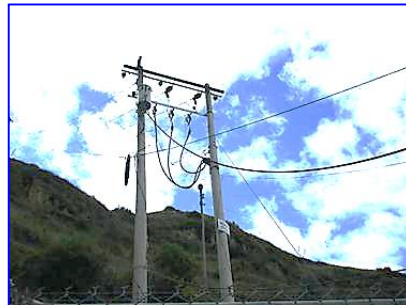
La Subestación cuenta con todas las protecciones eléctricas como son pararrayos, disyuntores, interruptores.

Equipos de la subestación

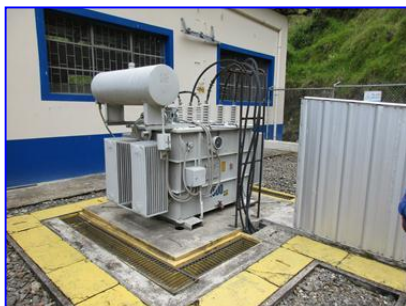
Transformador de Potencia

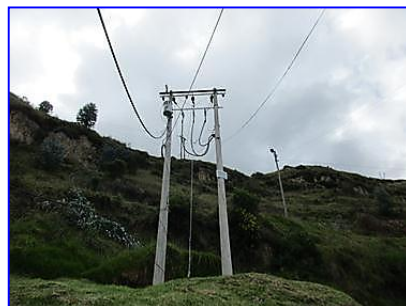
Disyuntores

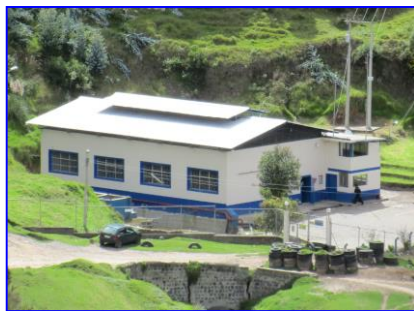
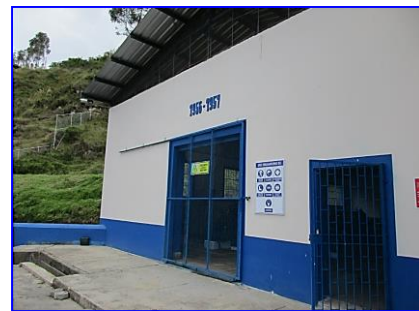
Casa de Maquinas

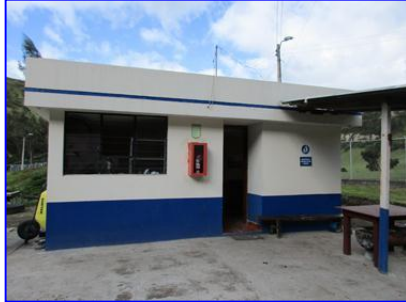
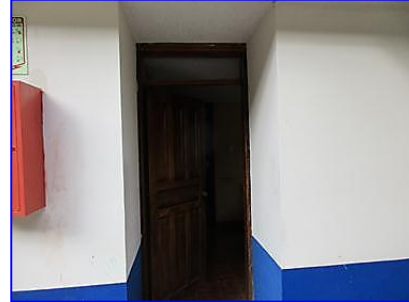
Garita del Guardia

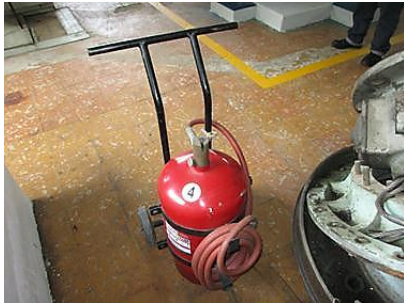
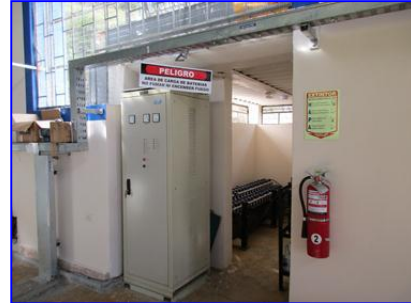
Extintores de incendio

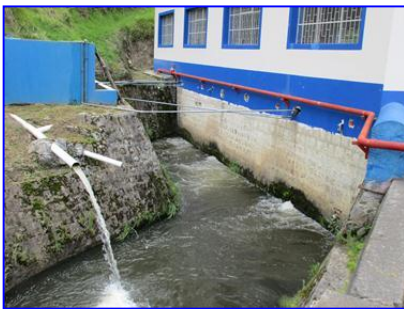
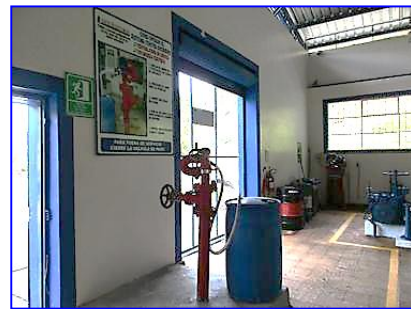
Sistema contra incendios por Chorro de Espuma

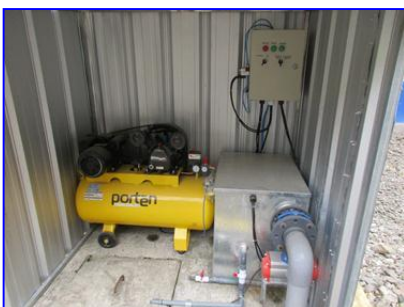
junto al transformador hay instalado un sistema de bombeo en caso de derrame del aceite del transformador.

Sistema de bombeo en caso de derrame

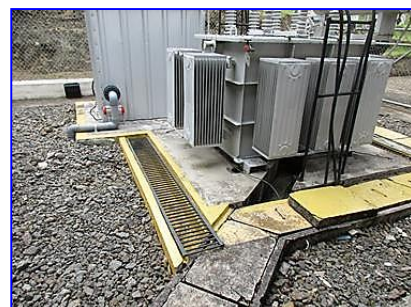
El transformador cuenta con cubeto de contención de derrames, el mismo se comunica con una trampa de grasa, distante del área activa en más de 15 m. Adicional

Cubeto de contención de derrames

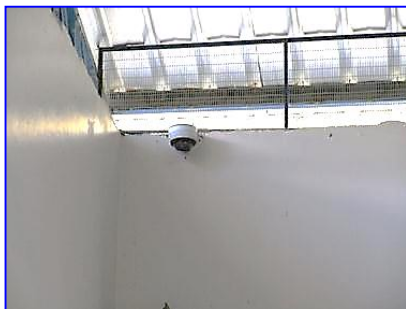
También existe un sistema CCTV con tres cámaras de seguridad con cobertura 360 grados. Las imágenes con grabadas en todo momento y las guardan por 30 días.

Cámara de vigilancia

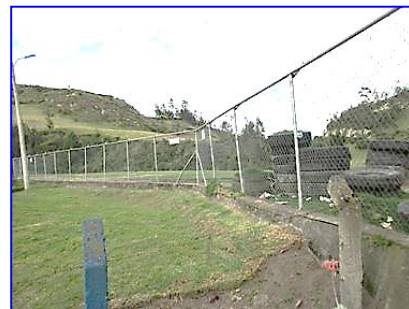
La central cuenta con cerramiento perimetral de malla y base de hormigón con una altura promedio de 2,20 metros.

Cerramiento perimetral

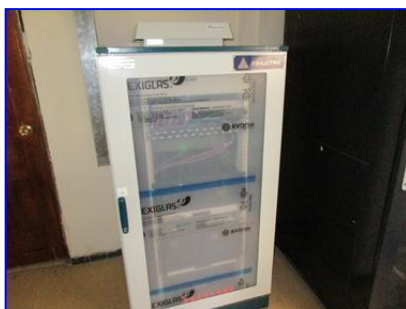
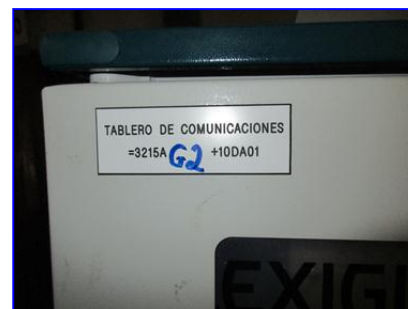
Equipos de comunicación SCADA

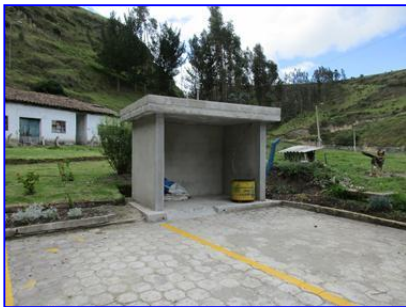
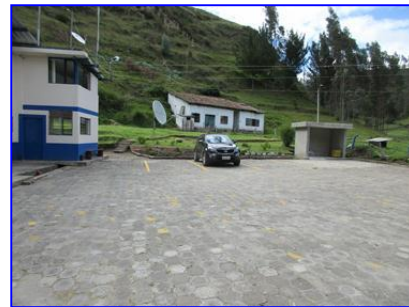
El orden y la limpieza de la Central “LA PLAYA” es satisfactorio, además estaba en construcción una caseta destinada a la recolección de desechos.

Orden y limpieza satisfactorio

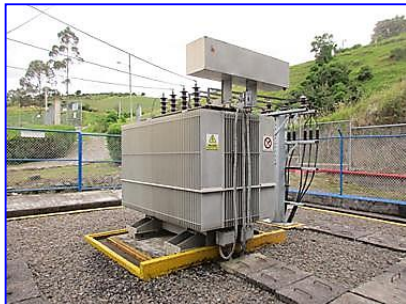
Transformador de Potencia

El Transformador de potencia no está debidamente separado de las estructuras de la Subestación, así como de los otros equipos del patio de maniobras por "muros corta fuegos" como lo recomienda la norma NFPA 851.

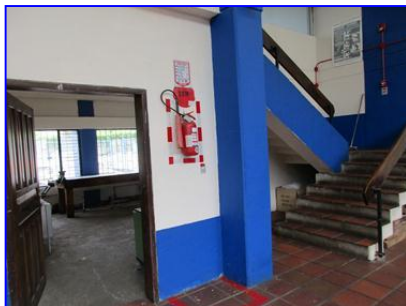
Extintores portátiles ubicados a 1,60 m de altura desde el piso

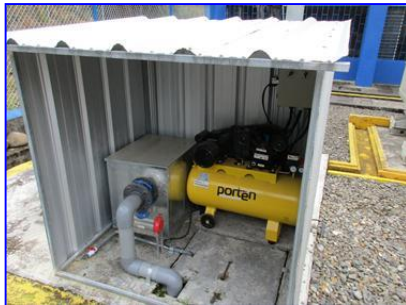
El transformador cuenta con cubeto de contención de derrames, el mismo se comunica con una trampa de grasa, distante del área activa en más de 15 m. Adicional junto al transformador hay instalado un sistema de bombeo en caso de derrame del aceite del transformador.

Sistema de bombeo en caso de derrame

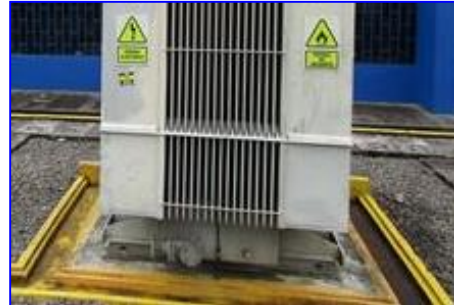
Cubeto de contención de derrames

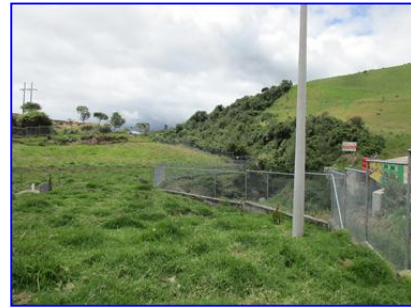
La central cuenta con cerramiento perimetral de malla y base de hormigón con una altura promedio de 2,20 metros.

Cerramiento perimetral de malla

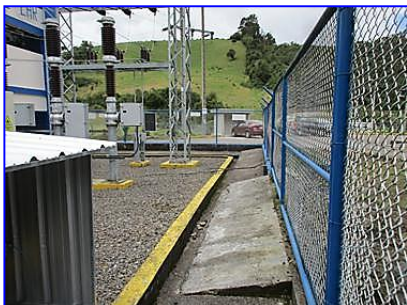
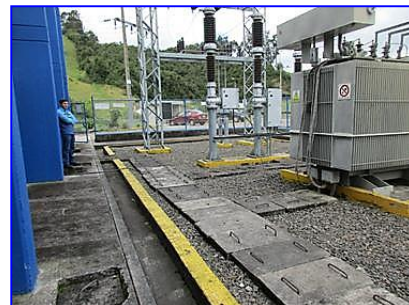
El orden y la limpieza de la Subestación “SAN MIGUEL DE CAR” es satisfactorio, además estaba en construcción una caseta destinada a la recolección de desechos.

Orden y limpieza satisfactorio

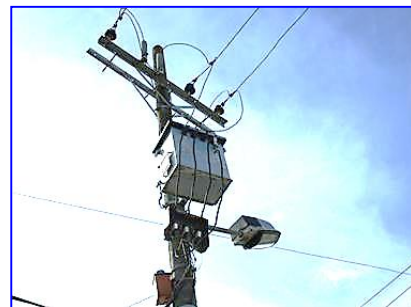
Transformador de Potencia 10 / 12,5 MVA

El Transformador de potencia no está debidamente separado de las estructuras de la Subestación, así como de los otros equipos del patio de maniobras por "muros corta fuegos" como lo recomienda la norma NFPA 851.

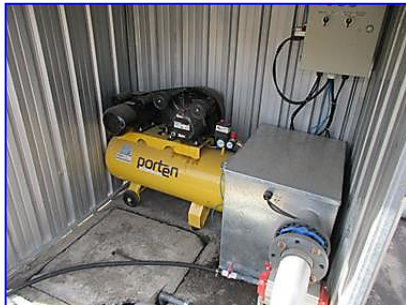
El transformador cuenta con un cubeto de contención de derrames, que se comunica con una trampa de grasa, distante del área activa en más de 15 m. Adicional junto a los transformadores hay instalado un sistema de bombeo en caso de derrame del aceite de los transformadores

Sistema de bombeo en caso de derrame

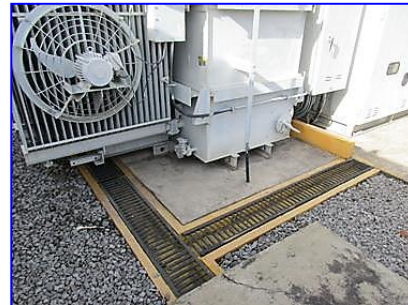
Cubeto de contención de derrames

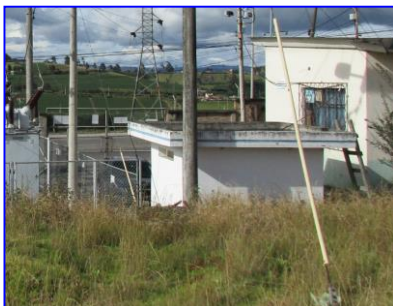
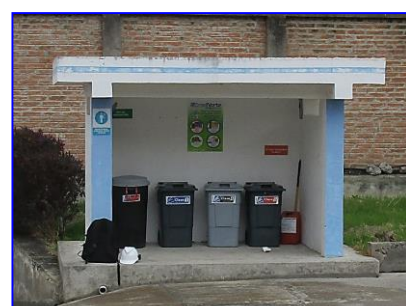
El orden y la limpieza de la Subestación “SAN GABRIEL” es satisfactorio, ya que cuentan con una caseta (paredes y cubierta de hormigón) destinada a la recolección de desechos clase 1 (orgánico), clase 2 (plástico), clase 3 (vidrio), clase 4 (industriales); en este lugar se almacenan las herramientas de jardinería, y el kit anti derrames.

Orden y limpieza satisfactorio

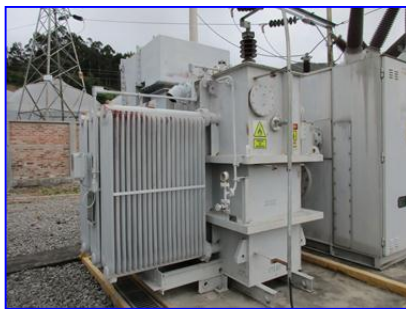
Transformador de Potencia 2,5 MVA

El Transformador de potencia no está debidamente separado de las estructuras de la Subestación, así como de los otros equipos del patio de maniobras por "muros corta fuegos" como lo recomienda la norma NFPA 851.

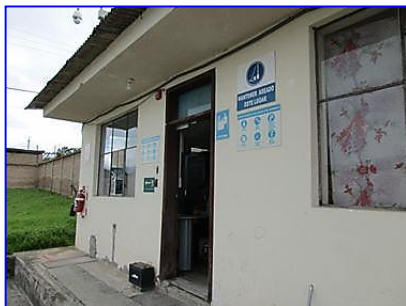
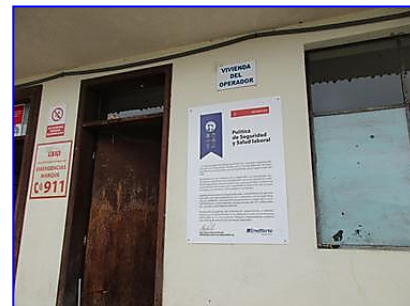
Construcción clasificada por la NFPA 220 como Edificios Resistentes al fuego clase I y según el Consejo de Normalización de Códigos de Edificación de los Estados Unidos se encuentra clasificado con los dígitos (122), Excepto el recubrimiento del piso que es de madera que modifica el riesgo de incendio, que por la sección difícilmente podría encenderse fácilmente pero podría ser propagadora del fuego; paredes exteriores resistentes al fuego 1 hora, estructura básica resistente al fuego 2 horas y piso con resistencia al fuego 2 horas.

Cuarto de Equipos – Casa del guardia de seguridad

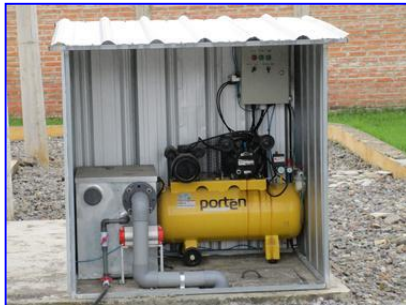
El transformador cuenta con un cubeto de contención de derrames, que se comunica con una trampa de grasa, distante del área activa en más de 15 m. Adicional junto a los transformadores hay instalado un sistema de bombeo en caso de derrame del aceite de los transformadores

Sistema de bombeo en caso de derrame

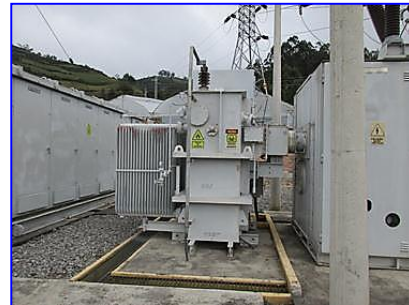
Cubeto de contención de derrames

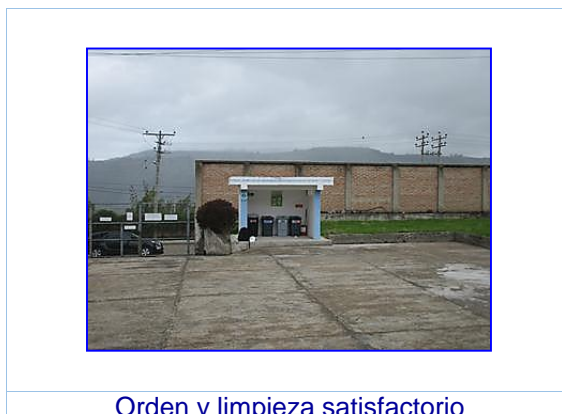
El orden y la limpieza de la Subestación “EL ANGEL” es satisfactorio, ya que cuentan con una caseta (paredes y cubierta de hormigón) destinada a la recolección de desechos clase 1 (orgánico), clase 2 (plástico), clase 3 (vidrio), clase 4 (industriales); en este lugar se almacenan las herramientas de jardinería, y el kit anti derrames.

Orden y limpieza satisfactorio

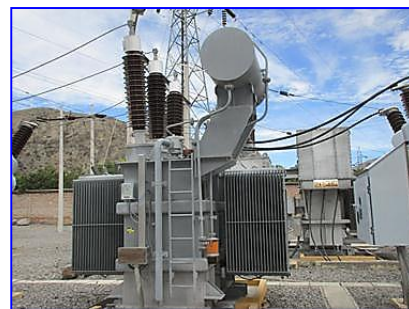
Transformador de Potencia 5 MVA

La Subestación cuenta con todas las protecciones eléctricas como son pararrayos, disyuntores, interruptores. El Transformador tiene protecciones propias, tales como relé Buchholz, relé de temperatura del devanado y relé de temperatura del aceite, válvula de sobrepresión y relé del nivel de aceite del transformador.

NFPA 850 recomienda la protección de transformadores con agua pulverizada (water spray) o con sistema de espuma (NFPA 851, sección 5-7). Factory Mutual 5-4 / 14-8 (sección 2.2.2.3.2.) requiere que el transformador este protegido por un recinto con una resistencia al fuego de 3 horas o en su defecto por un recinto con una resistencia al fuego de 1 hora y protección con rociadores automáticos (a una tasa de 0.25 gpm/pie²) o un sistema de extinción gaseoso.

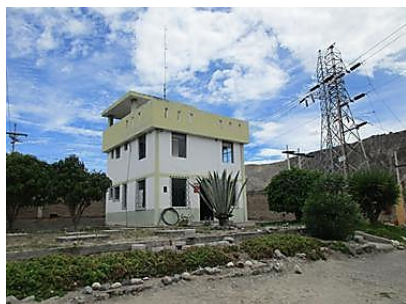
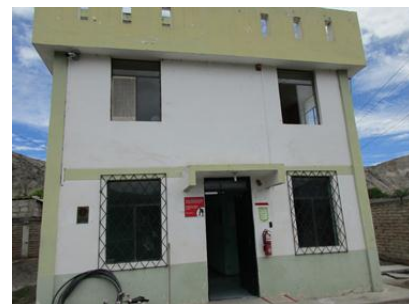
Cuarto de Equipos – Casa del guardia de seguridad

Por materiales de construcción el riesgo de incendio es BAJO, son materiales que no favorecen la propagación del fuego; resisten a altas temperaturas (paredes.)

Construcción clasificada por la NFPA 220 como Edificios Resistentes al fuego clase I y según el Consejo de Normalización de Códigos de Edificación de los Estados Unidos se encuentra clasificado con los dígitos (122); es decir, paredes exteriores resistentes al fuego 1 hora, estructura básica resistente al fuego 2 horas y piso con resistencia al fuego 2 horas.

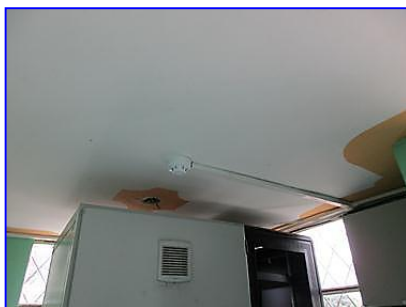
Sensores de humo

El cuarto de equipos no cuenta con un Sistema Contra Incendios de rociadores automáticos del tipo húmedo o agentes limpios.

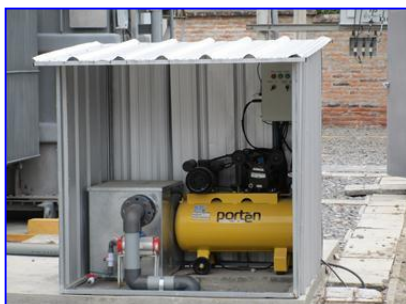
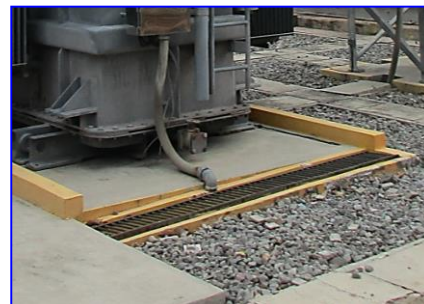
Los transformadores cuentan con cubeto de contención de derrames, que se comunica con una trampa de grasa, distante del área activa en más de 15 m. Adicional junto a los transformadores hay instalado un sistema de bombeo en caso de derrame del aceite de los transformadores

Sistema de bombeo en caso de derrame

Cubeto de contención de derrames

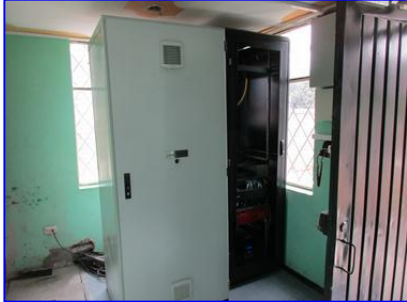
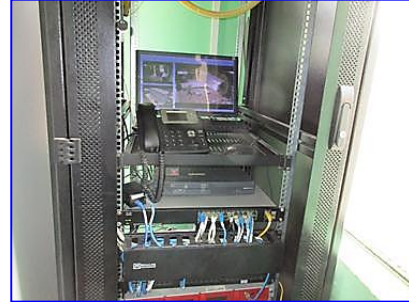
Equipos de comunicación SCADA

La ubicación visitada es controlada remotamente con el sistema Scada, además cuenta con comunicación telefónica y por radio con las oficinas de Ibarra y las distintas subestaciones.

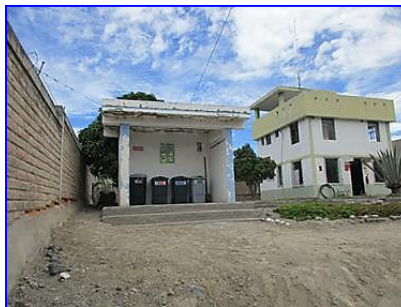
El orden y la limpieza de la Subestación “EL CHOTA” es satisfactorio, ya que cuentan con una caseta (paredes y cubierta de hormigón) destinada a la recolección de desechos clase 1 (orgánico), clase 2 (plástico), clase 3 (vidrio), clase 4 (industriales); en este lugar se almacenan las herramientas de jardinería, y el kit anti derrames.

Orden y limpieza satisfactorio

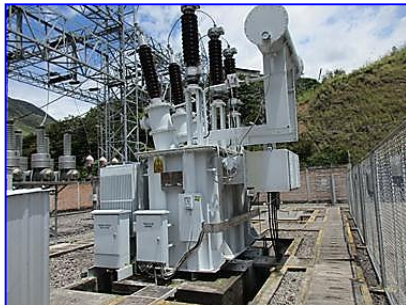
Transformador de Potencia 5 / 6,25 MVA

La Subestación cuenta con todas las protecciones eléctricas como son pararrayos, disyuntores, interruptores. El Transformador tiene protecciones propias, tales como relé Buchholz, relé de temperatura del devanado y relé de temperatura del aceite, válvula de sobrepresión y relé del nivel de aceite del transformador.

NFPA 850 recomienda la protección de transformadores con agua pulverizada (water spray) o con sistema de espuma (NFPA 851, sección 5-7). Factory Mutual 5-4 / 14-8 (sección 2.2.2.3.2.) requiere que el transformador este protegido por un recinto con una resistencia al fuego de 3 horas o en su defecto por un recinto con una resistencia al fuego de 1 hora y protección con rociadores automáticos (a una tasa de 0.25 gpm/pie²) o un sistema de extinción gaseoso.

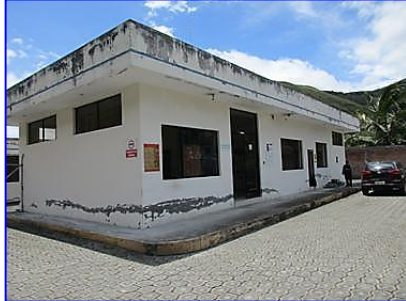
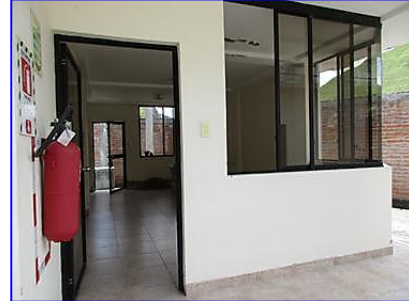
Cuarto de Equipos

Por materiales de construcción el riesgo de incendio es BAJO, son materiales que no favorecen la propagación del fuego; resisten a altas temperaturas (paredes).

Construcción clasificada por la NFPA 220 como Edificios Resistentes al fuego clase I y según el Consejo de Normalización de Códigos de Edificación de los Estados Unidos se encuentra clasificado con los dígitos (122); es decir, paredes exteriores resistentes al fuego 1 hora, estructura básica resistente al fuego 2 horas y piso con resistencia al fuego 2 horas.

El cuarto de equipos no cuenta con un Sistema Contra Incendios de rociadores automáticos del tipo húmedo o agentes limpios.

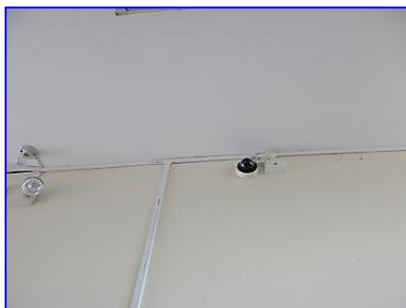
También existe un sistema CCTV con cuatro cámaras de seguridad con cobertura 360 grados (2 internas y 2 externas), **sin embargo, las dos cámaras de seguridad externas están fuera de servicio.**

Cámara de seguridad interna

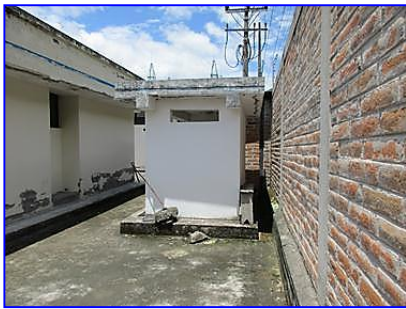
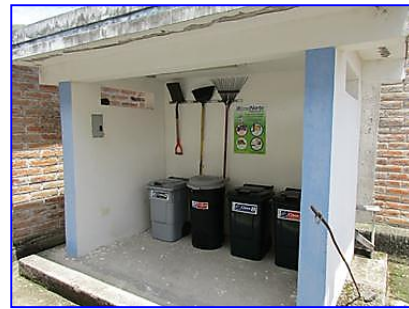
El orden y la limpieza de la Subestación “LA CAROLINA” es satisfactorio, ya que cuentan con una caseta (paredes y cubierta de hormigón) destinada a la recolección de desechos clase 1 (orgánico), clase 2 (plástico), clase 3 (vidrio), clase 4 (industriales); en este lugar se almacenan las herramientas de jardinería, y el kit anti derrames.

Orden y limpieza satisfactorio

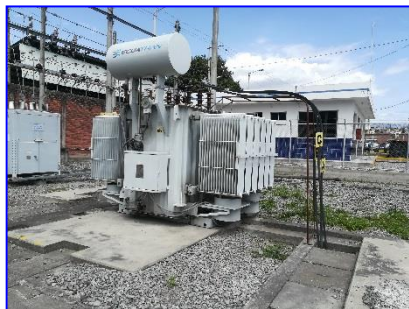
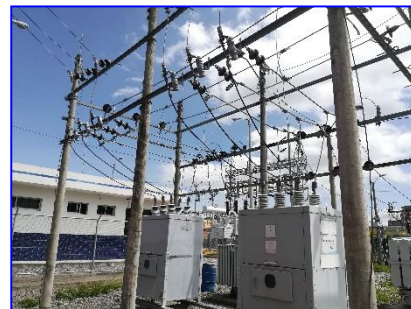
EQUIPOS DE LA SUBESTACIÓN DIÉSEL

El orden de la Subestación es DEFICIENTE, en el patio de maniobras existen (6) seis transformadores que ya cumplieron con su vida útil, que prácticamente están abandonados a la intemperie junto al transformador de potencia que si está en operación, es decir los transformadores inservibles no han sido removidos y almacenados adecuadamente en una bodega.

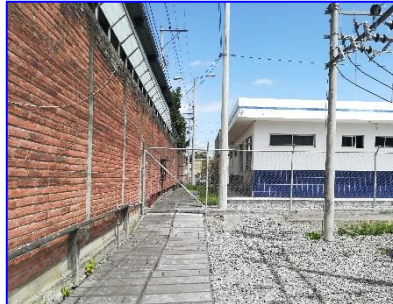
La Sala de control y la Casa del Operador no tienen rejas metálicas en ventanas.

No tiene instalado un Circuito Cerrado de Televisión “CCTV” específico para esta Subestación.

Cerco Eléctrico sobre el muro perimetral

El cerramiento perimetral no tiene rejas eléctricas, se recomienda instalar un cerco eléctrico sobre el muro, así como rejas metálicas en las puertas del cuarto de control.

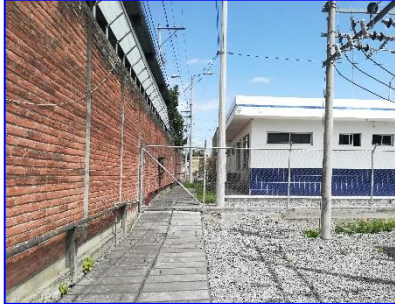
La Subestación Ajaví no tiene personal de guardianía permanente 24/7, existe un solo punto de vigilancia al ingreso del complejo por la calle 13 de abril.

Cerco Eléctrico sobre el muro perimetral

Se recomienda asignar personal de vigilancia específico al ingreso de la subestación Ajaví, ya que actualmente no tiene. Solo hay un guardia de seguridad al ingreso del complejo por la calle 13 de abril.

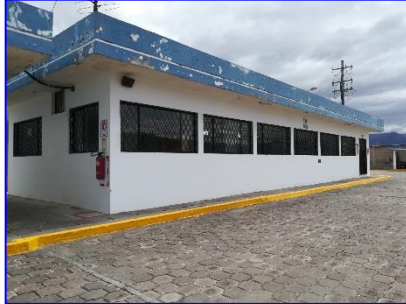
Fachada de la Sala de control

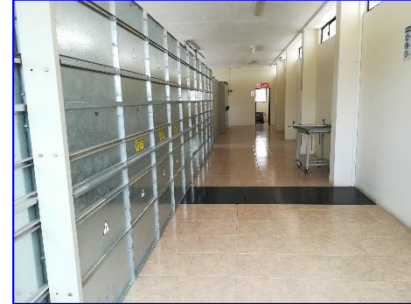
Interior de la Sala de Control.

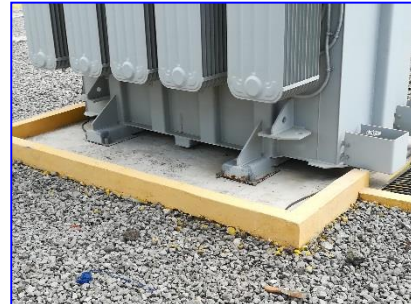
Los transformadores cuentan con cubetos, para el caso de derrames.

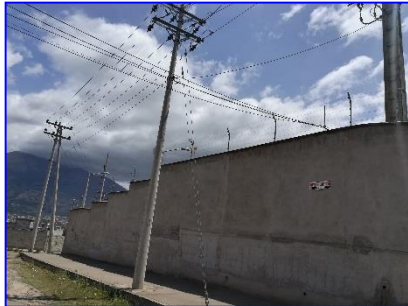
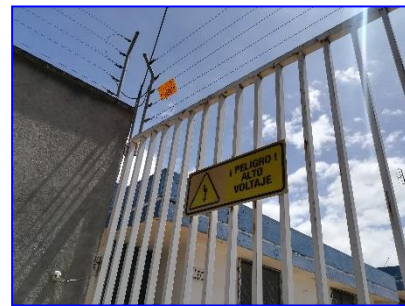
Cerco Eléctrico sobre a lo largo de todo el muro perimetral

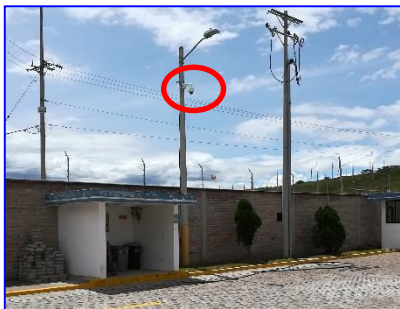
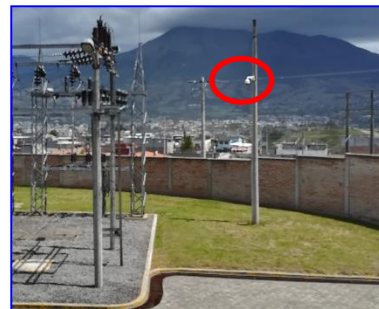
(2) Cámaras de Seguridad tipo domo cobertura 360°

Si bien el nivel de las protecciones contra robo de la subestación es muy bueno, sensores de movimiento ayudarían a un mejor control de la seguridad.

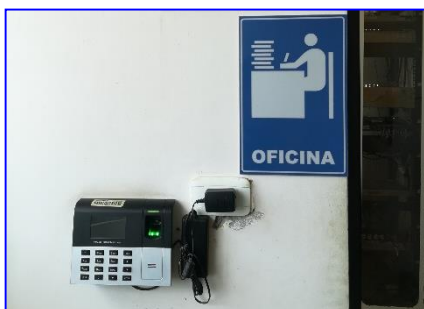
La puerta de la Sala de control tiene instalado un equipo biométrico para controlar el acceso de personal autorizado, como son los guardias de seguridad y personal técnico de Emelnorte.

Equipo biométrico para control de acceso

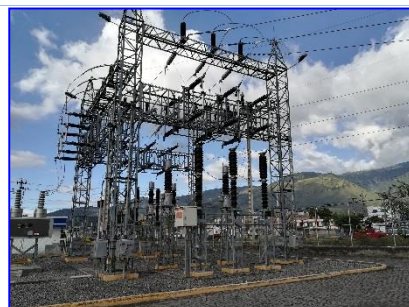
La Subestación cuenta con todas las protecciones eléctricas como son pararrayos, seccionadores, interruptores. El Transformador tiene protecciones propias, tales como relé Buchholz, relé de temperatura del devanado y relé de temperatura del aceite, válvula de sobrepresión y relé del nivel de aceite del transformador.

Transformador de Potencia 10 MVA, ABB

La NFPA 850 recomienda la protección de transformadores con agua pulverizada (water spray) o con sistema de espuma (NFPA 851, sección 5-7). Factory Mutual 5-4 / 14-8 (sección 2.2.2.3.2.) requiere que el transformador este protegido por un recinto con una resistencia al fuego de 3 horas o en su defecto por un recinto con una resistencia al fuego de 1 hora y protección con rociadores automáticos (a una tasa de 0.25 gpm/pie²) o un sistema de extinción gaseoso.

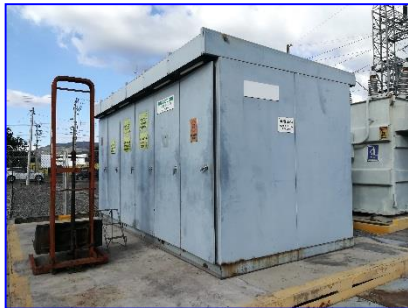
Tableros de control

Los tableros eléctricos del patio de maniobras particularmente los tableros de servicios auxiliares eléctricos, deben ser protegidos con rociadores automáticos del tipo húmedo, de acuerdo a la norma NFPA 13, sección 5-3.1

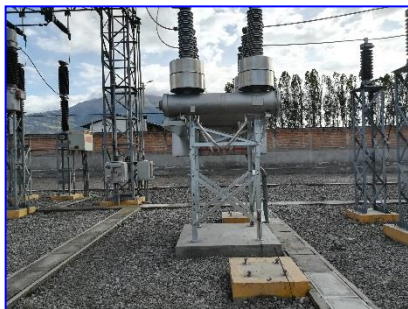
Disyuntores ubicados en el patio de maniobras.

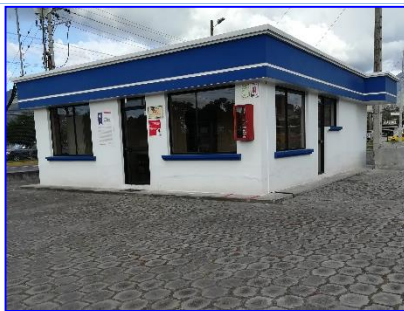
Casa del Operador

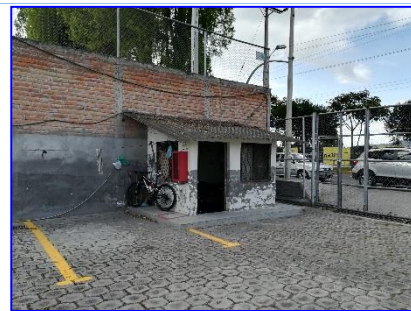
Bodega

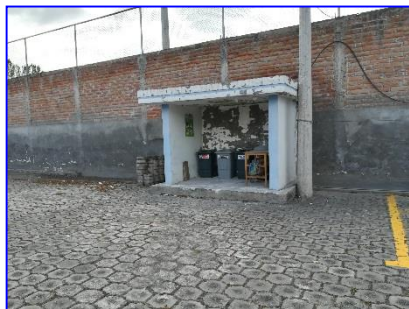
Cerco Eléctrico sobre el muro perimetral

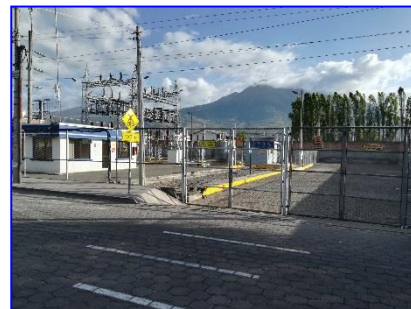
Puerta de ingreso con cerco de mallas metálicas.

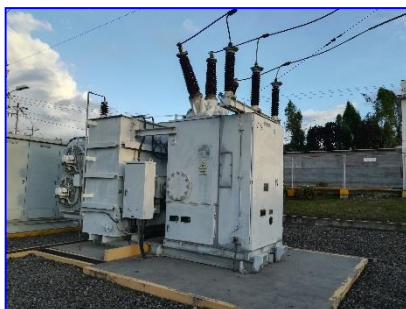
La Subestación cuenta con todas las protecciones eléctricas como son pararrayos, seccionadores, interruptores. El Transformador tiene protecciones propias, tales como relé Buchholz, relé de temperatura del devanado y relé de temperatura del aceite, válvula de sobrepresión y relé del nivel de aceite del transformador.

Transformador de Potencia 10 MVA, ABB

La NFPA 850 recomienda la protección de transformadores con agua pulverizada (water spray) o con sistema de espuma (NFPA 851, sección 5-7). Factory Mutual 5-4 / 14-8 (sección 2.2.2.3.2.) requiere que el transformador este protegido por un recinto con una resistencia al fuego de 3 horas o en su defecto por un recinto con

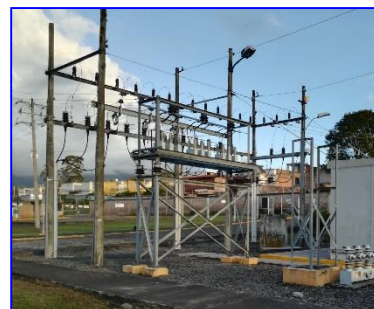
Portico de alta tensión

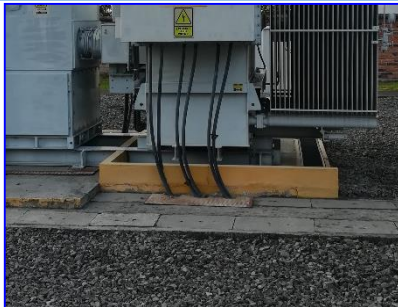
El Transformador con un cubeto de retención

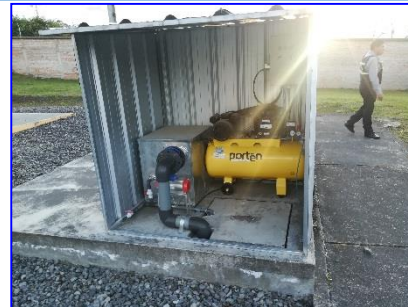
Sistema de Bombeo en caso de derrames.

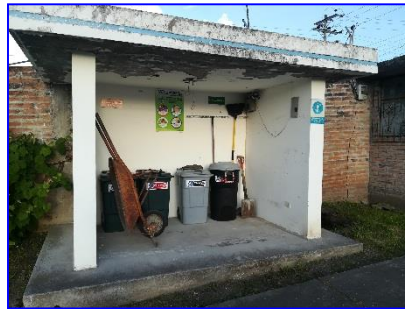
El orden y la limpieza de la Subestación “El Retorno” es satisfactorio, cuenta con caseta (paredes y cubierta de hormigón) destinada a la recolección de desechos clase 1 (orgánico), clase 2 (plástico), clase 3 (vidrio), clase 4 (industriales), en este lugar almacenan las herramientas de jardinería, y el kit anti derrames.

Caseta de limpieza.

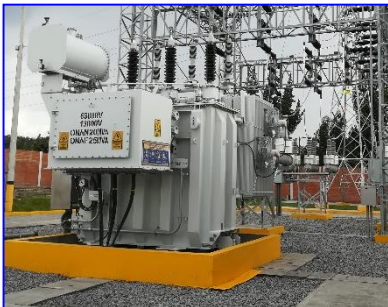
Transformador de Potencia 20 MVA, ABB

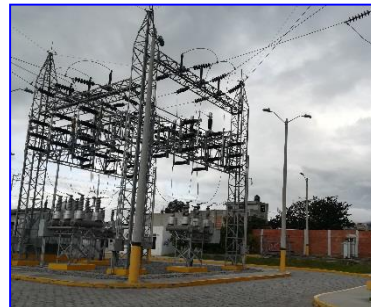
Portico de alta tensión

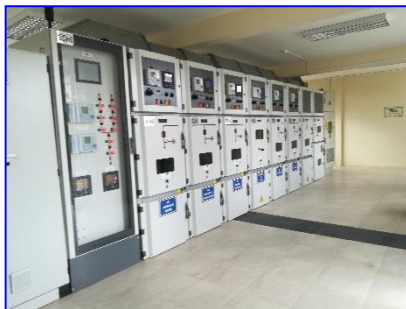
Tableros de control

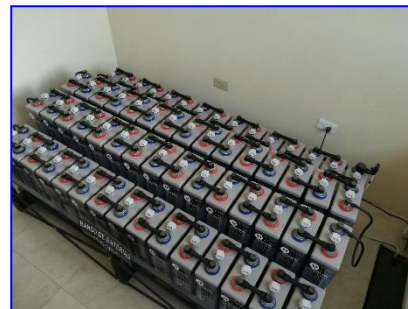
Banco de baterías
