ESTUDIO DE ANALISIS DE RIESGOS

REPORTE No.	:	INSP – 182 – 2019
CLIENTE	:	EMPRESA ELECTRICA REGIONAL NORTE S.A. “EMELNORTE”
RIESGO	:	Generación, Subtransmisión, Distribución y Comercialización de Energía Eléctrica
ÁREA DE UBICACIÓN	:	Provincias de Imbabura, Carchi, norte de Pichincha
FECHA DE INSPECCIÓN	:	23 - 30 de abril del 2019
INSPECCIONADO POR	:	Ing. Carlos De Janon B. – CEPI # 68 Ing. Christian Moya Ing. Andrés Paltán
SUPERVISADO POR	:	Arq. Jaime Sotomayor V. Especialista en Valoración de Riesgos
	:	Ing. Ian Anaguano Director del Proyecto
	:	Tnlgo. Diego Cárdenas Especialista en Ingeniería Eléctrica
CONSULTORES	:	KAMANA CIA. LTDA. CONSULTORES EN RIESGOS

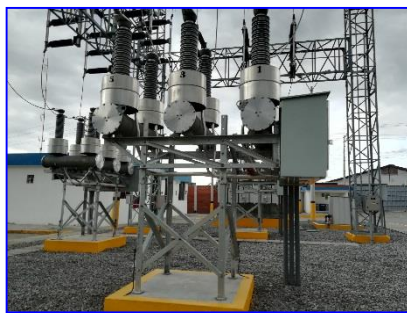
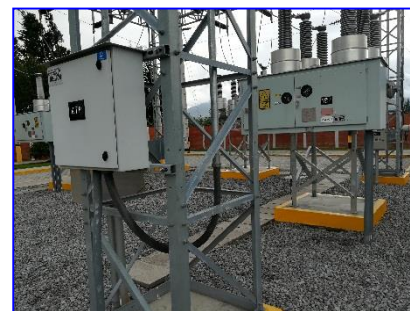
Disyuntores ubicados en el patio de maniobras.

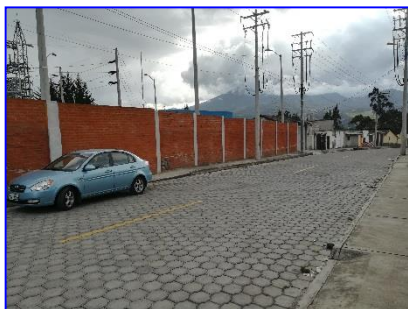
Cerco Eléctrico sobre el muro perimetral

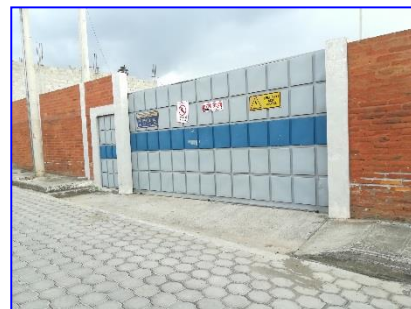
Puerta de ingreso con cerco de mallas metálicas.

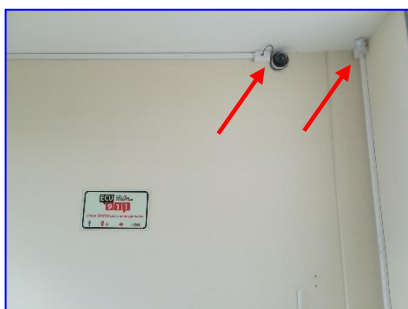
Cámaras sensores de movimiento.

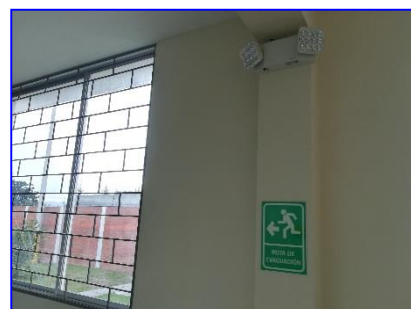
Rejas metálicas externas y luces estroboscópicas

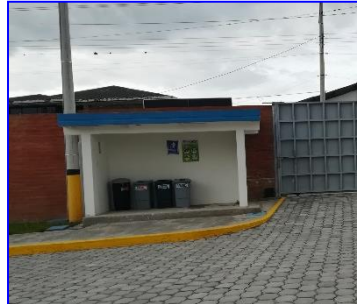
El orden y la limpieza de la Subestación "ATUNTAQUI" es satisfactorio, cuenta con caseta (paredes y cubierta de hormigón) destinada a la recolección de desechos clase 1 (orgánico), clase 2 (plástico), clase 3 (vidrio), clase 4 (industriales), en este lugar almacenan las herramientas de jardinería, y el kit anti derrames.

Caseta de limpieza junto a la entrada.

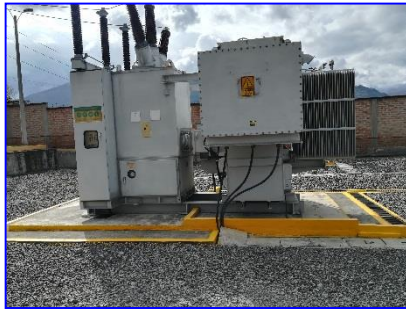
Transformador de Potencia 20 MVA, ABB

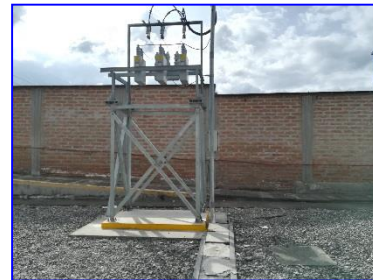
Portico de seccionadores

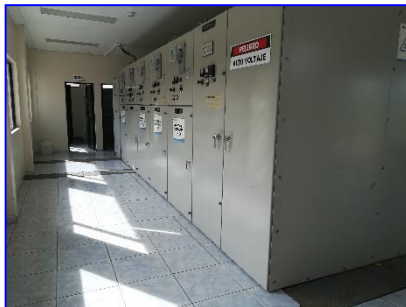
Tableros de control

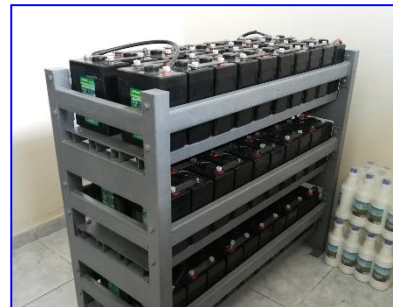
Banco de baterías

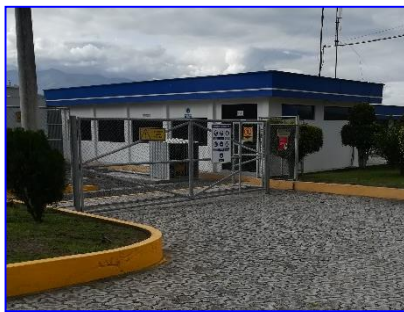
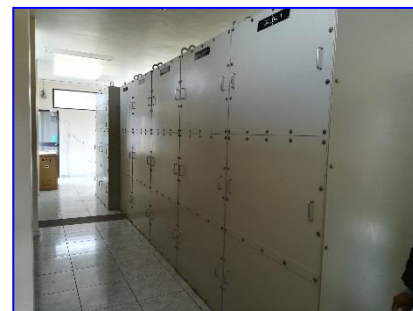
Construcción clasificada por la NFPA 220 como Edificios Resistentes al fuego clase I y según el Consejo de Normalización de Códigos de Edificación de los Estados Unidos se encuentra clasificado con los dígitos (122); es decir, paredes exteriores resistentes al fuego 1 hora, estructura básica resistente al fuego 2 horas y piso con resistencia al fuego 2 horas.

Sala de Control

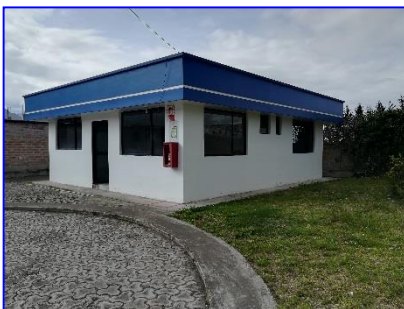
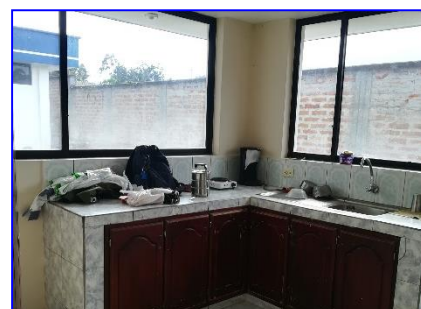
Casa del Operador.

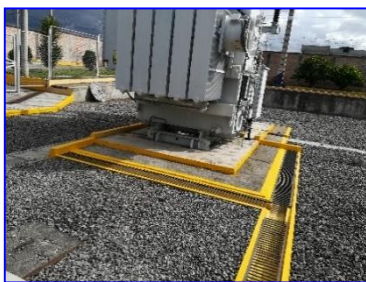
El Transformador de potencia no está debidamente separado de las estructuras de la Subestación, así como de los otros equipos del patio de maniobras por "muros corta fuegos" como lo recomienda la norma NFPA 851.

El Transformador de Potencia con cubeto de

La NFPA 850 recomienda la protección de transformadores con agua pulverizada (water spray) o con sistema de espuma (NFPA 851, sección 5-7). Factory Mutual 5-4 / 14-8 (sección 2.2.2.3.2.) requiere que el transformador este protegido por un recinto con una resistencia al fuego de 3 horas o en su defecto por un recinto con una resistencia al fuego de 1 hora y protección con rociadores automáticos (a una tasa de 0.25 gpm/pie²) o un sistema de extinción gaseoso.

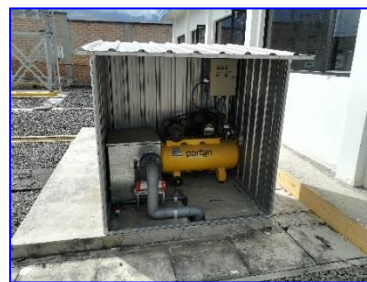
Sistema de Bombeo en caso de derrames.

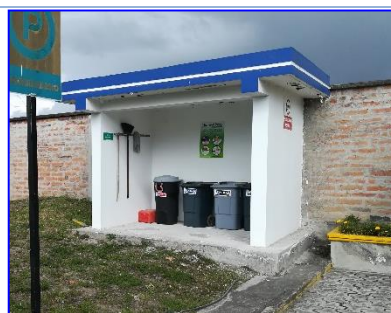
El orden y la limpieza de la Subestación “COTACACHI” es satisfactorio, cuenta con caseta (paredes y cubierta de hormigón) destinada a la recolección de desechos clase 1 (orgánico), clase 2 (plástico), clase 3 (vidrio), clase 4 (industriales), en este lugar almacenan las herramientas de jardinería, y el kit anti derrames.

Caseta de limpieza

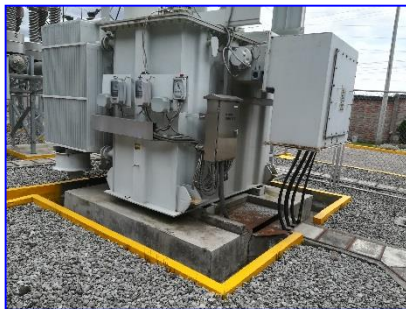
Transformador de Potencia 10 MVA, ABB

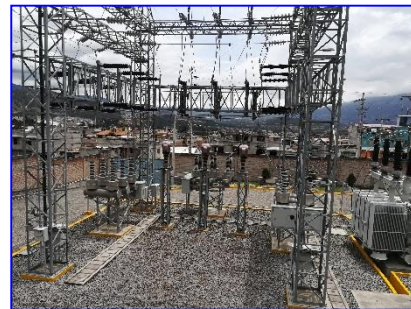
Portico de seccionadores

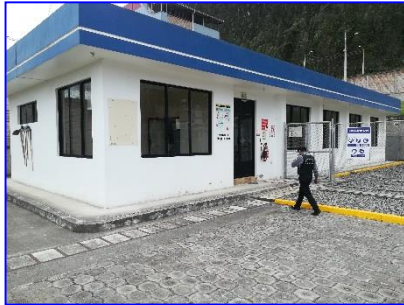
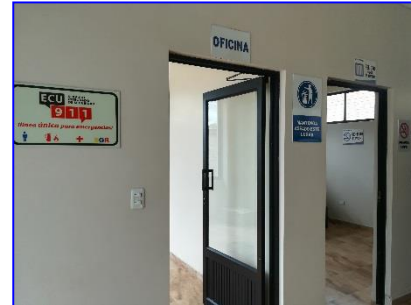
Construcción clasificada por la NFPA 220 como Edificios Resistentes al fuego clase I y según el Consejo de Normalización de Códigos de Edificación de los Estados Unidos se encuentra clasificado con los dígitos (122); es decir, paredes exteriores resistentes al

Sala de Control

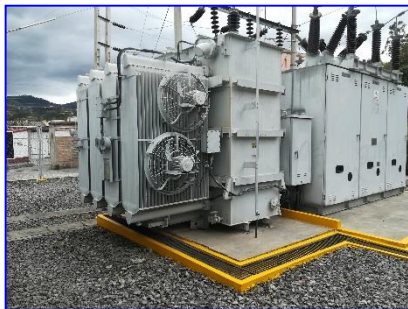
La Subestación cuenta con todas las protecciones eléctricas como son pararrayos, seccionadores, interruptores. El Transformador tiene protecciones propias, tales como relé Buchholz, relé de temperatura del devanado y relé de temperatura del aceite, válvula de sobrepresión y relé del nivel de aceite del transformador.

Transformador Mitsubishi de 10 MVA,

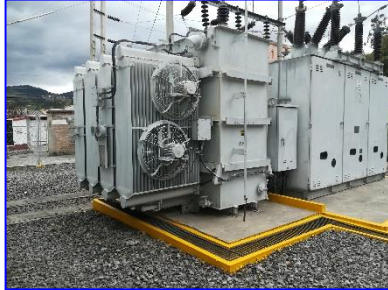
El Transformador de potencia no está debidamente separado de las estructuras de la Subestación, así como de los otros equipos del patio de maniobras por "muros corta fuegos" como lo recomienda la norma NFPA 851.

El Transformador de Potencia cuenta con un cubeto de retención

La NFPA 850 recomienda la protección de transformadores con agua pulverizada (water spray) o con sistema de espuma (NFPA 851, sección 5-7). Factory Mutual 5-4 / 14-8 (sección 2.2.2.3.2.) requiere que el transformador este protegido por un recinto con una resistencia al fuego de 3 horas o en su defecto por un recinto con una resistencia al fuego de 1 hora y protección con rociadores automáticos (a una tasa de 0.25 gpm/pie²) o un sistema de extinción gaseoso.

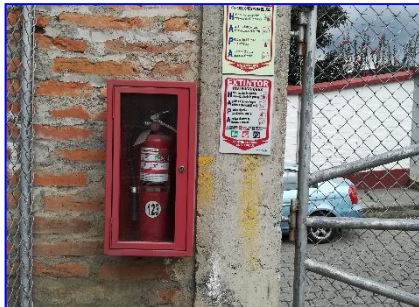
La subestación no cuenta con un Sistema Contra Incendios por agua o agentes limpios. No dispone de sensores de humo, ni rociadores automáticos.

Extintores de CO2

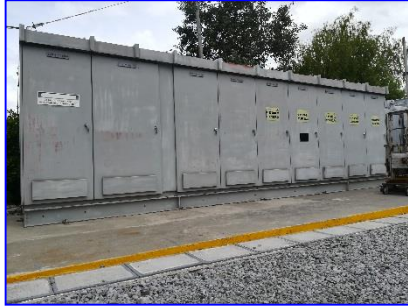
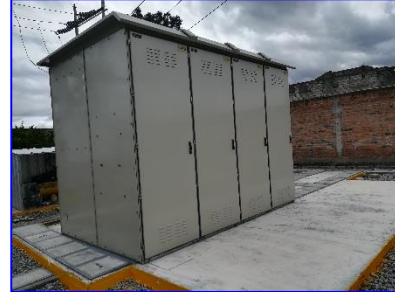
Tableros de control dispuestos en el patio de maniobras

Los tableros eléctricos del patio de maniobras particularmente los tableros de servicios auxiliares eléctricos, deben ser protegidos con rociadores automáticos del tipo húmedo, de acuerdo a la norma NFPA 13, sección 5-3.1

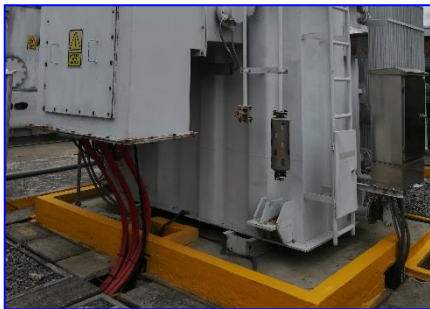
El Transformador de potencia no está debidamente separado de las estructuras de la Subestación, así como de los otros equipos del patio de maniobras por “muros corta fuegos” como lo recomienda la norma NFPA 851.

El Transformador de Potencia cuenta con un cubeto de retención

La NFPA 850 recomienda la protección de transformadores con agua pulverizada (water spray) o con sistema de espuma (NFPA 851, sección 5-7). Factory Mutual 5-4 / 14-8 (sección 2.2.2.3.2.) requiere que el transformador este protegido por un recinto con una resistencia al fuego de 3 horas o en su defecto por un recinto con una resistencia al fuego de 1 hora y protección con rociadores automáticos (a una tasa de 0.25 gpm/pie²) o un sistema de extinción gaseoso.

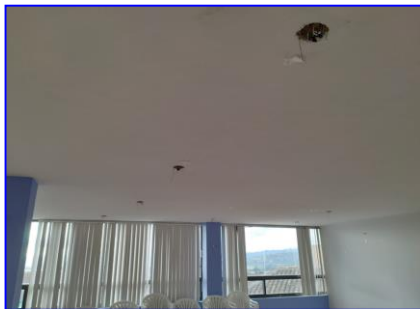
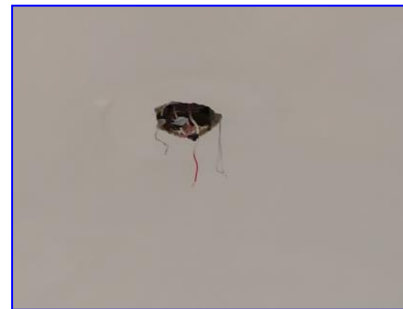
Durante la visita se pudo observar que las instalaciones eléctricas se encuentran en buenas condiciones, sin embargo, en el tercer piso alto donde funciona el área de eventos, existen cables sueltos producto del desmontaje de las lámparas de luz, según lo indicado este sitio se ha mantenido en estas condiciones desde hace un año, pero puede haber la posibilidad de que ocurra un corto circuito y un posible incendio.

Cables sueltos, producto del desmontaje de lámparas

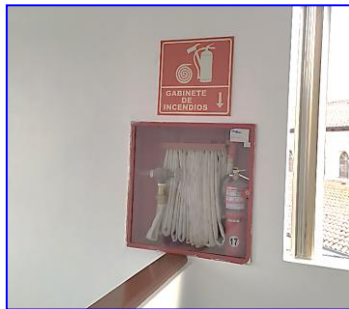
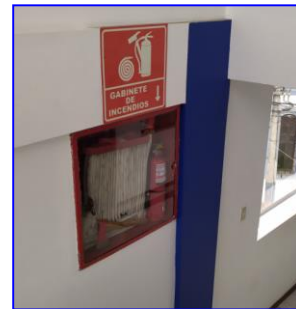
Gabinets contra incendios distribuidos en todo el edificio

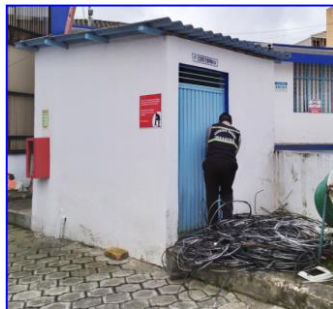
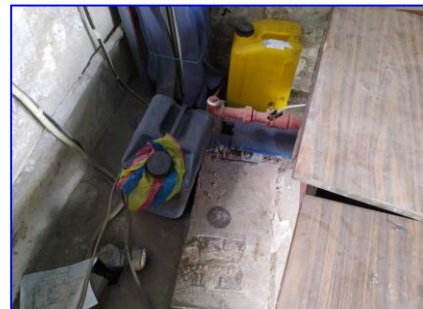
Pese a que en cada piso del edificio existe un gabinete contra incendios (en total 4) que externamente están en buenas condiciones, **este sistema está deshabilitado, ya que**

la bomba de agua y demás accesorios faltan y/o están desarmados, además la a cisterna está vacía.

Sistema contraincendios fuera de servicio

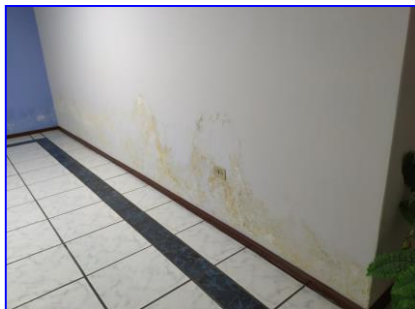
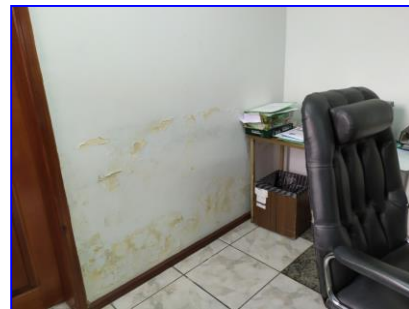
Adicionalmente, se pudo ver que la pintura de las paredes y tumbados de tres oficinas se está desprendiendo por problemas de filtración de agua lluvia y la rotura de tuberías de agua potable.

Recubrimiento de paredes desprendido

Los daños antes mencionados, según lo indicado en el transcurso de los próximos meses van a ser reparados.

Se recomienda se realice un mantenimiento general del edificio, ya que los daños observados pueden seguir propagándose y originar que la vida útil de este disminuya.

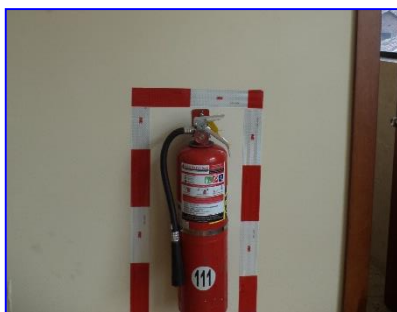
DEFICIENTE

No tiene gabinetes con mangueras.

No tiene detectores de humo.

Extintor portátil de CO2, oficinas

Mantener una estrecha relación con el Cuerpo de Bomberos más cercano para efectuar simulacros conjuntos contra incendios, incluir programas de adiestramiento del personal y cursos de capacitación en el uso y manejo de extintores portátiles.

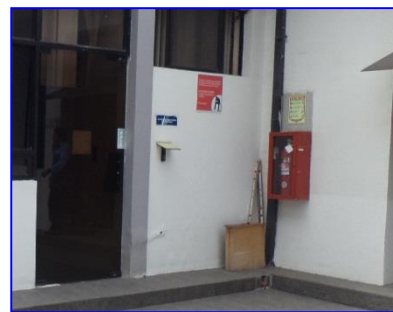
Extintor portátil de CO2, patios.

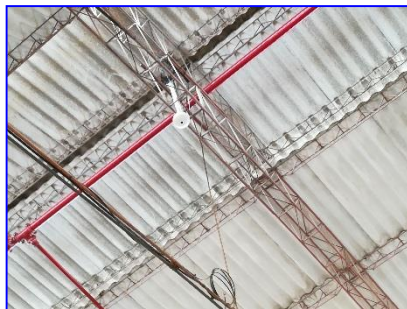
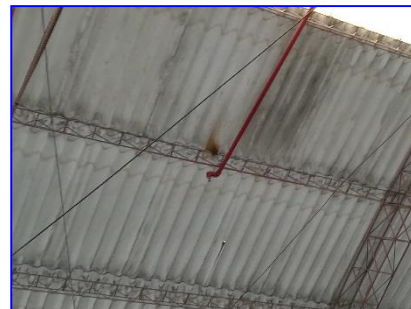
rociadores automáticos de activación temprana distribuidos en toda la bodega

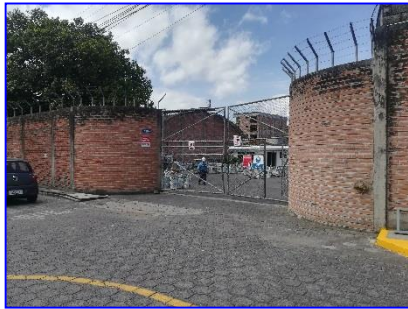
La bodega no tiene personal de guardianía permanente 24/7, si bien los funcionarios del lugar siguen un sistema establecido para el despacho de material con registros, ordenes de entrega, Kardex, entre otros, la bodega no cuenta con personal que de vigilancia en las puertas de ingreso del predio y de la bodega principal. Tampoco cuenta con detectores de movimiento.

Ingreso a las instalaciones de la Bodega Ibarra, se observa el cerco eléctrico.

En tal sentido se recomienda se asigne personal armado, y sobre todo capacitado en el manejo de inventarios, ordenes de entrada y salida, para un control adecuado de los bienes despachados en bodega.

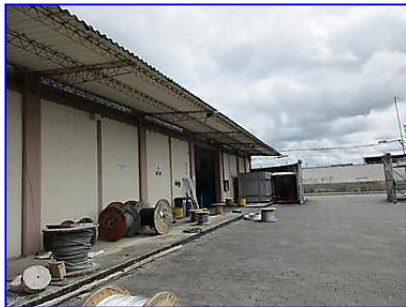
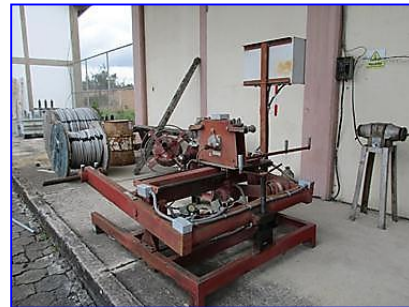
En la parte externa de la bodega se almacenan cables eléctricos de aluminio en carretes de madera, dispuestos directamente sobre el piso; para el despacho de este cable cuentan con una cortadora industrial.

Cables eléctricos de aluminio en carretes de madera, almacenados en la parte externa de la bodega

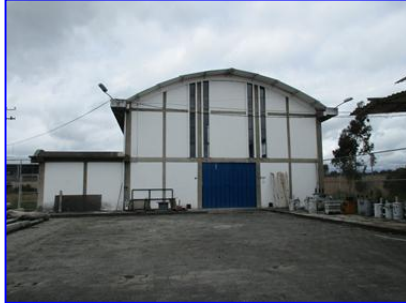
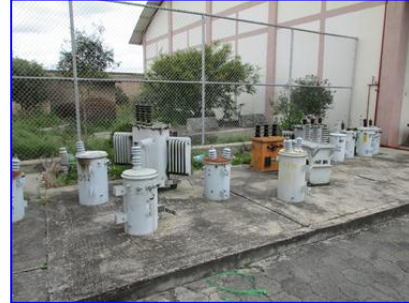
Almacenamiento de transformadores en desuso

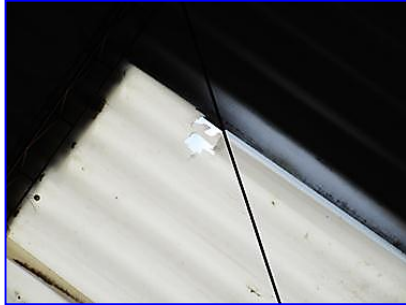
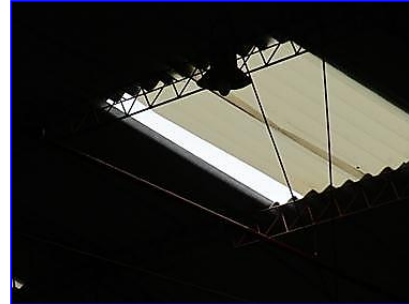
Es importante mencionar que varias láminas de las claraboyas de la cubierta de la bodega principal están rotas, por lo que al interior de esta cuando llueve ingresa agua, sin embargo, según lo indicado, la reparación de estas se va a realizar en el transcurso del mes.

Claraboyas rotas

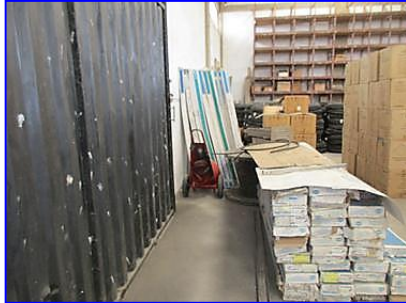
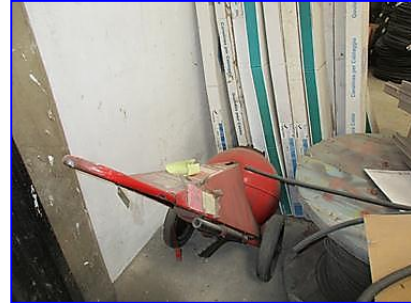
Al interior de la bodega principal, el acceso a los extintores de 150 libras es un poco limitado debido a que el paso está tapado con cajas de cartón y otros materiales.

Extintores de difícil acceso

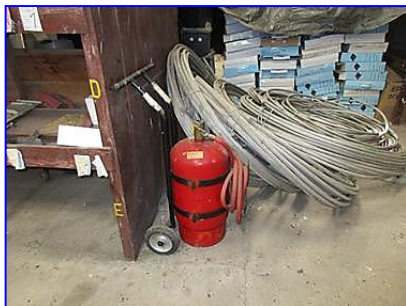
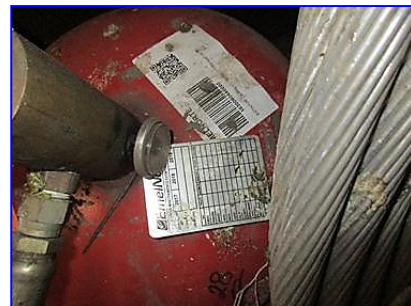
Extintores de difícil acceso

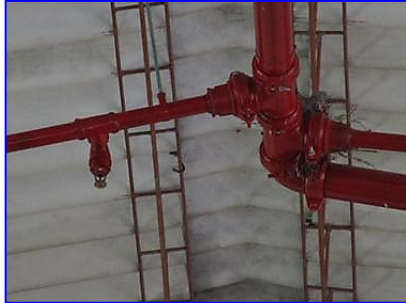
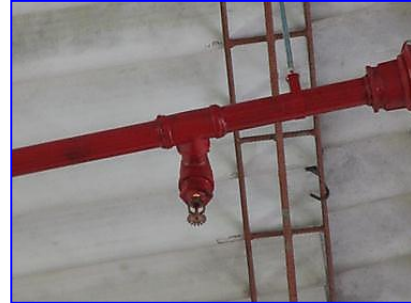
Aspersores de agua tipo colgantes.

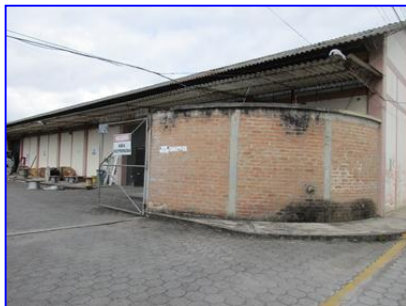
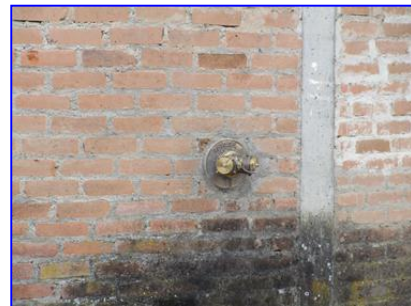
Hidrantes de tipo siamesas

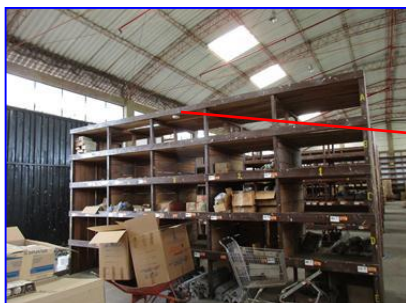
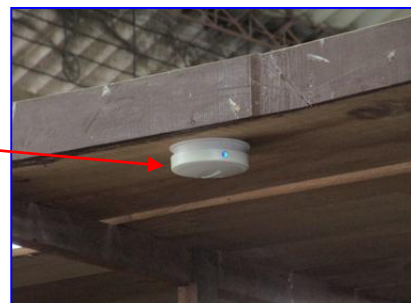
La bodega cuenta con sensores de humo, que no están conectados a una central, estos funcionan con un apila y cuando detectan humo suenan independientemente.

Los sensores de humo están ubicados en la parte más alta de las perchas que tienen una altura no superior a los 3 metros

Sensores de humo

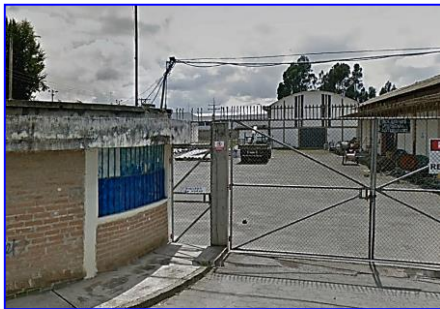
El guardia de seguridad no está armado; tienen radios de comunicación con la central de la empresa para pedir ayuda en caso de emergencia. Piden la identificación de las personas cuando estas ingresan al predio y llevan un registro.

Garita del Guardia de Seguridad (Puerta Principal)

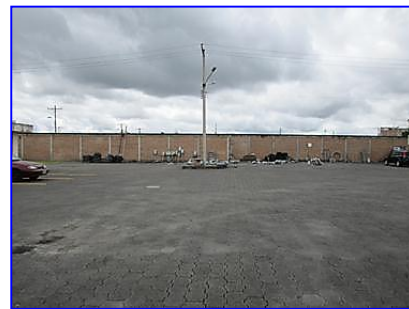
Cerramiento Perimetral de ladrillo

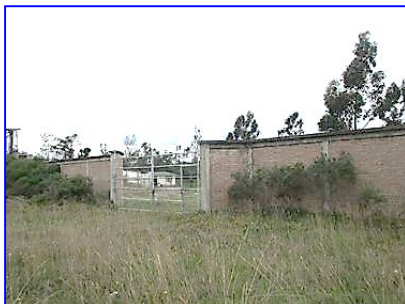
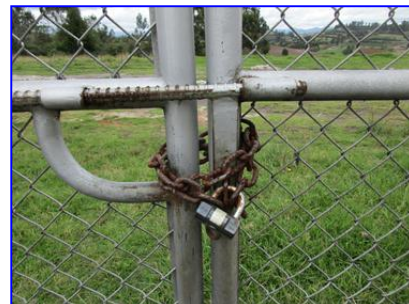
En la parte oeste del predio, donde colinda con terrenos particulares, existen puertas de malla, las cuales cuentan con candados y cadenas, según lo indicado por este sitio nunca ha ingresado personal no autorizado, ni tampoco han existido robos.

Puertas con cadenas y candados.

Existe la posibilidad de que personas extrañas ingresen a la propiedad pudiendo sustraerse principalmente los conductores eléctricos (cables) que son muy apreciados en el mercado de la construcción de urbanizaciones.
